FICHE D'INSPECTION DES PORTIQUES EN BÉTON

Travée : 56-57 Poutre : D Section : 9 Type : Poutre longitudinale int. en b?ton  
Date : mai 2014 Inspection par : SD, CG, VD, HA Échelle : 1" = 5'

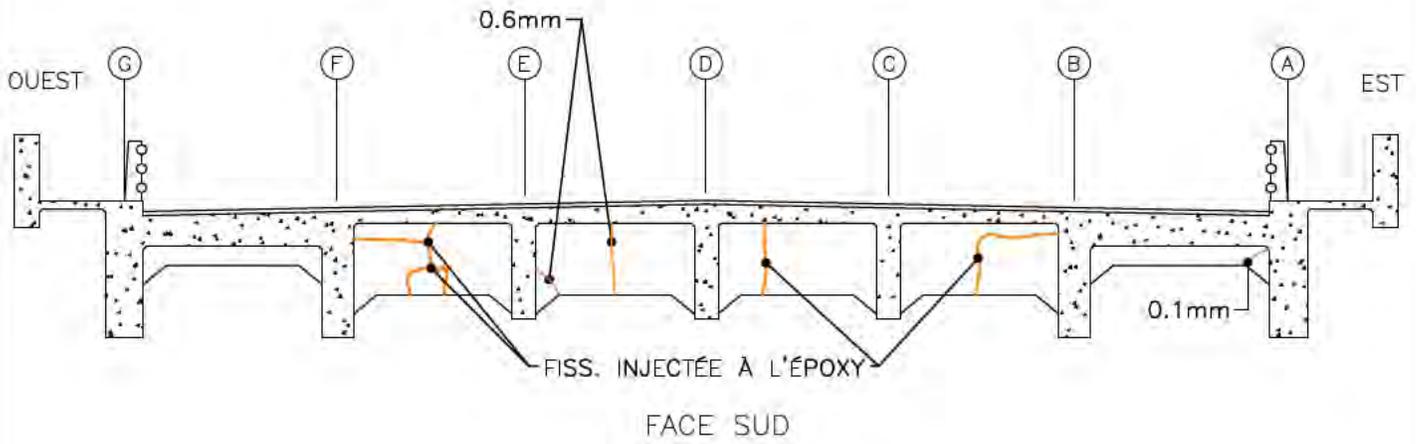
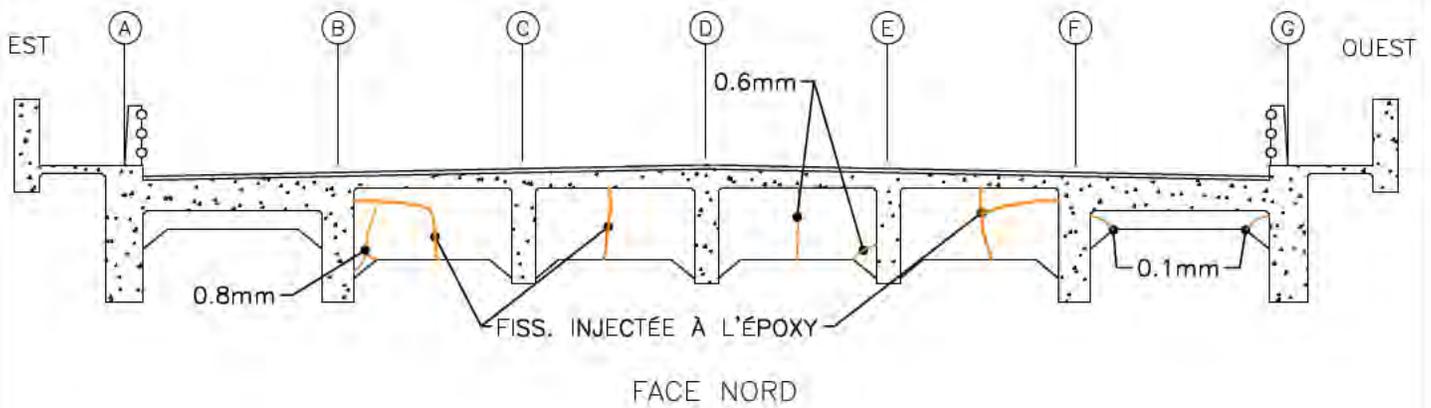
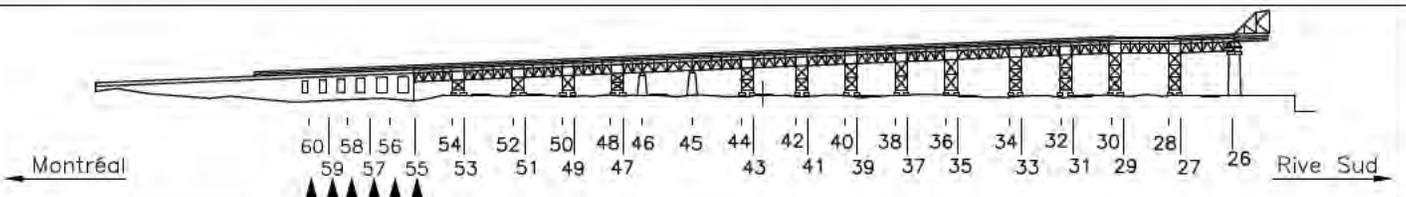
Travée : 58-59    Axe : 1    Section : 9    Type : Diaphragme en béton  
Date : mai 2014    Inspection par : SD, CG, VD, HA    échelle : 1" = 10'

<u>DEL</u>	<u>ECL</u>	<u>FISS 0.8@3mm</u>
—	—	1.0m.lin

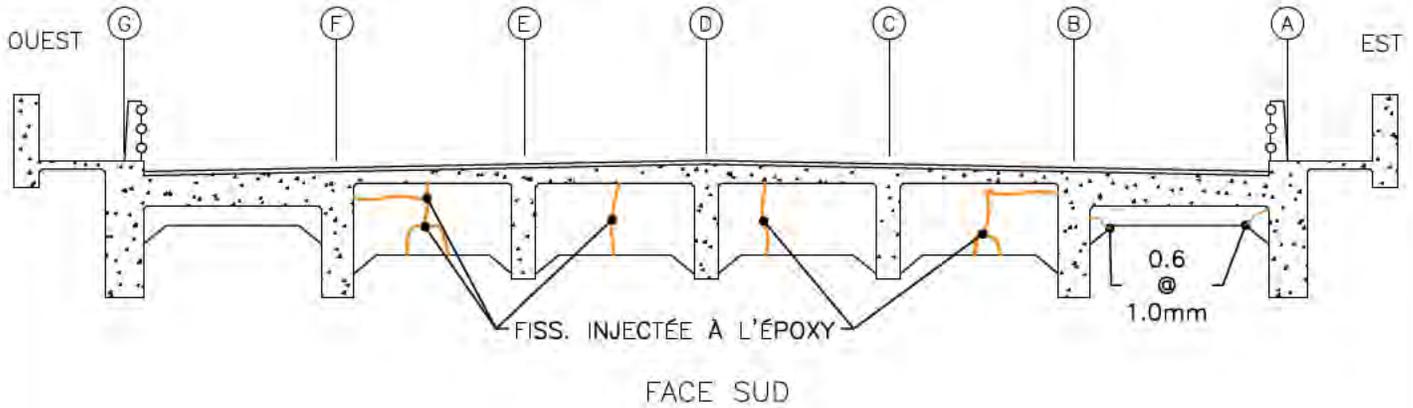
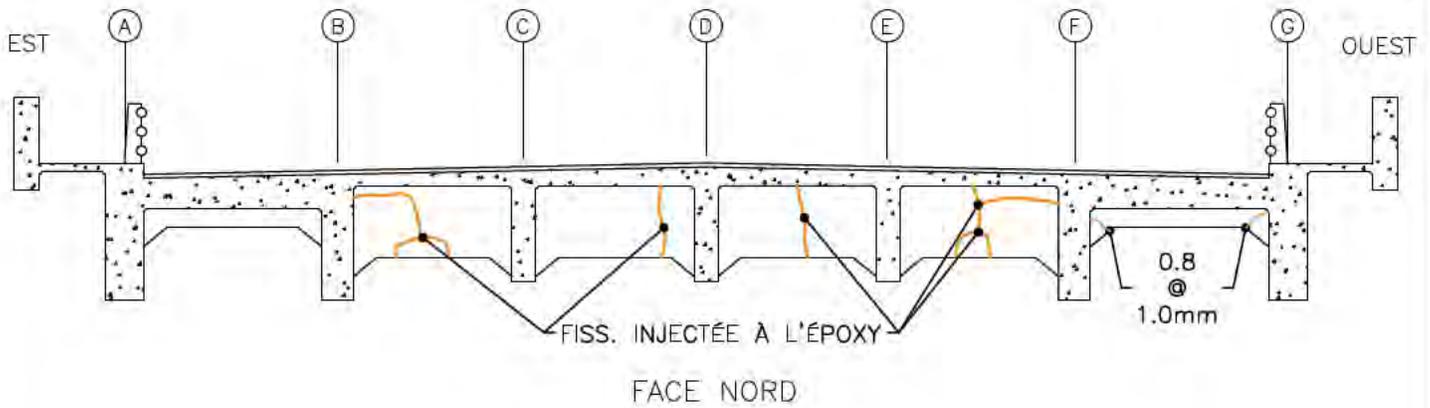
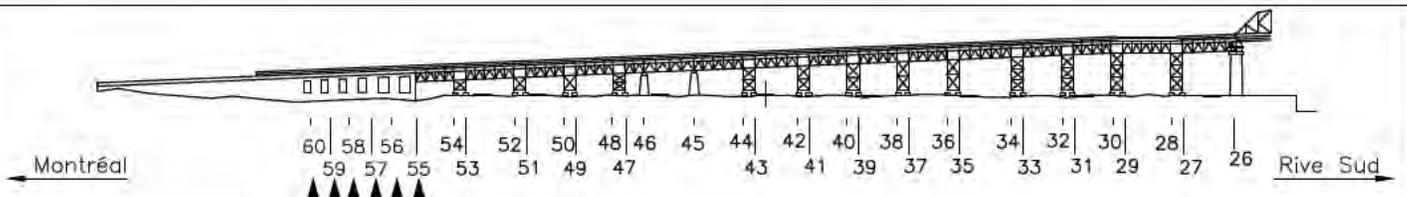
Travée : 58-59	Axe : 2	Section : 9	Type : Diaphragme en béton
Date : mai 2014	Inspection par : SD, CG, VD, HA		échelle : 1" = 10'

<u>DEL</u>	<u>ECL</u>	<u>FISS 0.8@3mm</u>
-	-	1,6m.lin

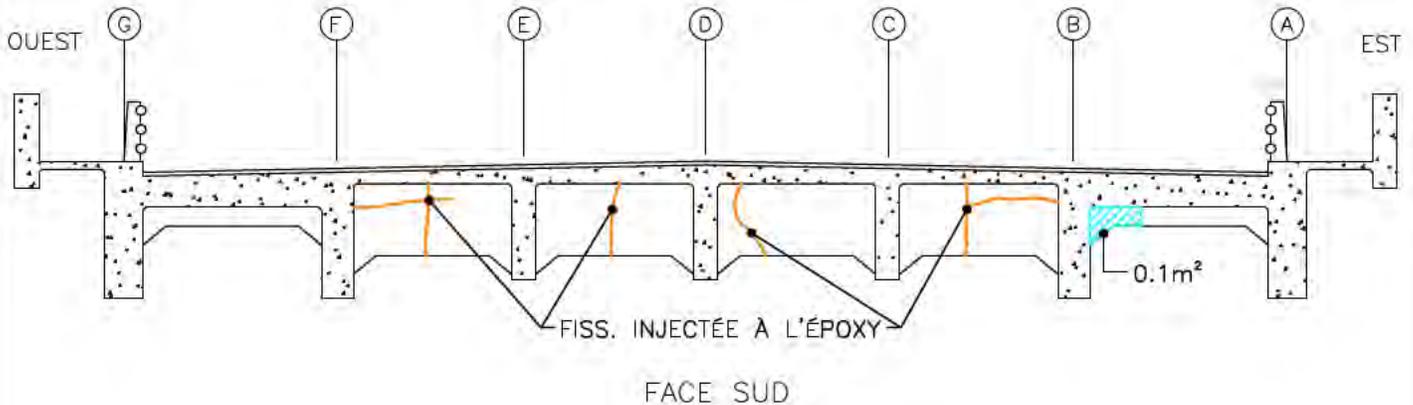
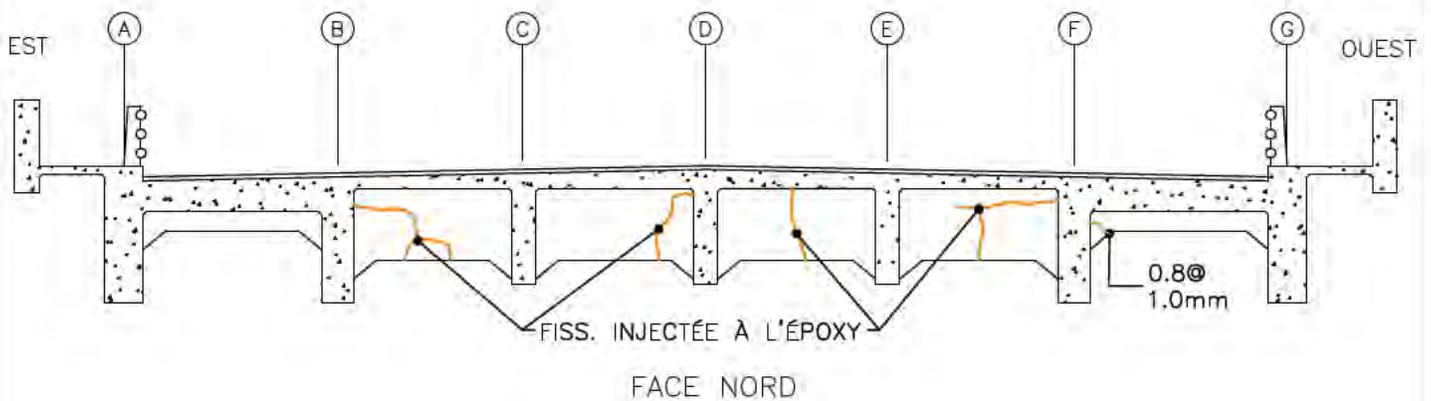
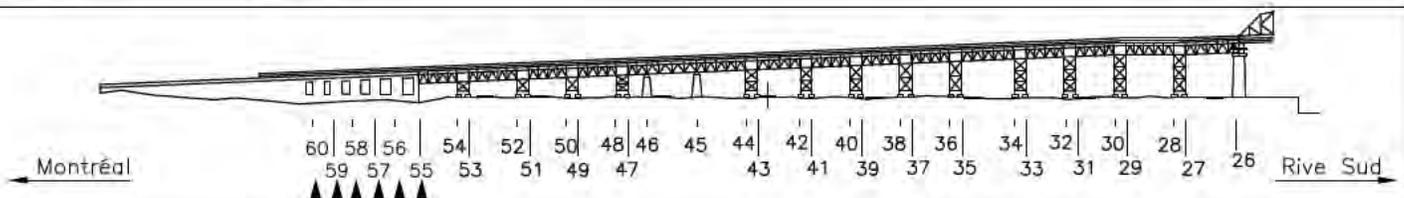
Travée : 58-59    Axe : 3    Section : 9    Type : Diaphragme en béton  
Date : mai 2014    Inspection par : SD, CG, VD, HA    échelle : 1" = 10'

<u>DEL</u>	<u>ECL</u>	<u>FISS 0.8@3mm</u>
0.4m <sup>2</sup>	—	0.4m.lin

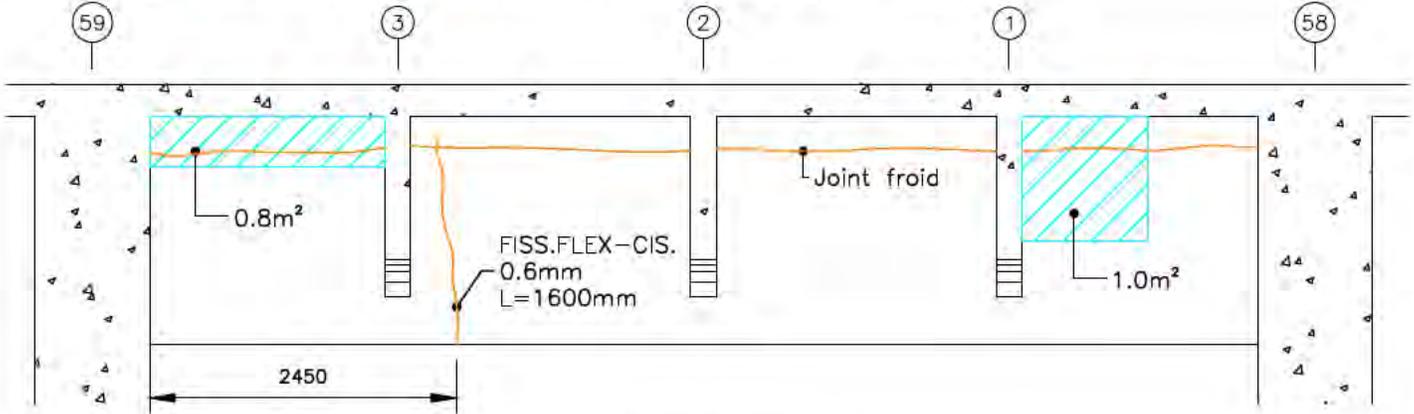
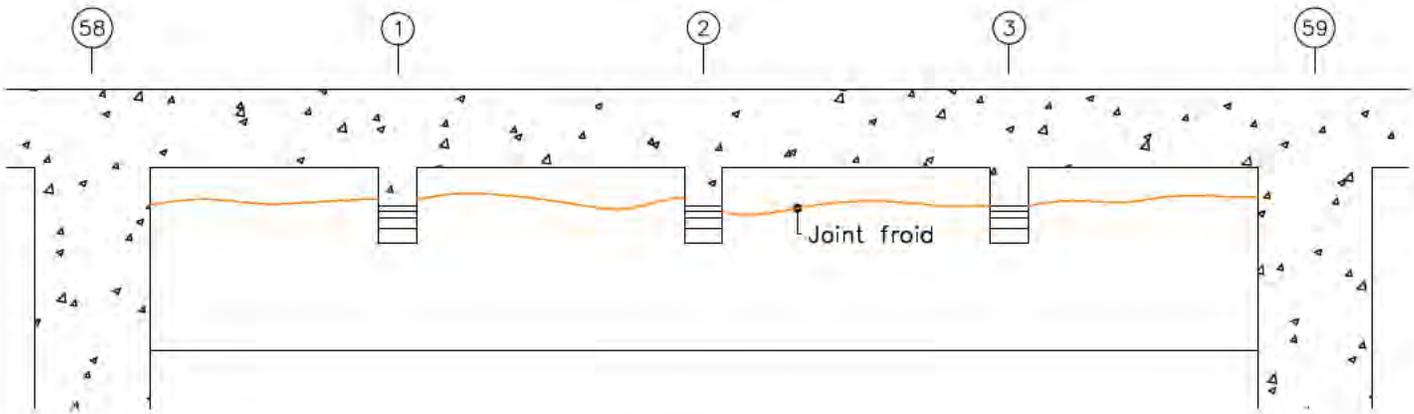
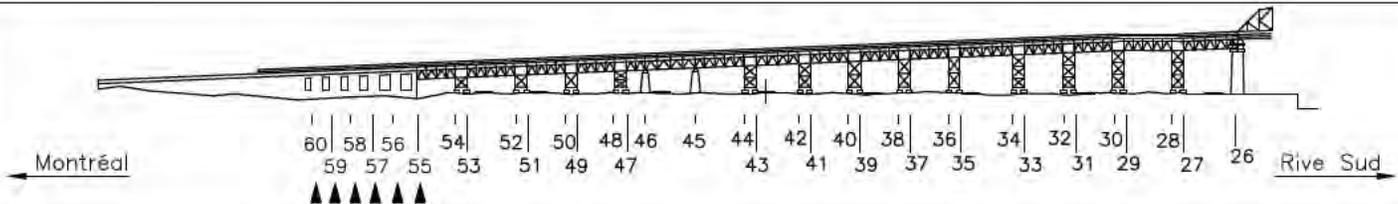
Travée : 58-59 Poutre : B Section : 9 Type : Poutre longitudinale int. en béton  
Date : mai 2014 Inspection par : SD, CG, VD, HA Échelle : 1" = 5'

DEL 1.8m<sup>2</sup> ECL 0.25m<sup>2</sup> FISS 0.8@3mm

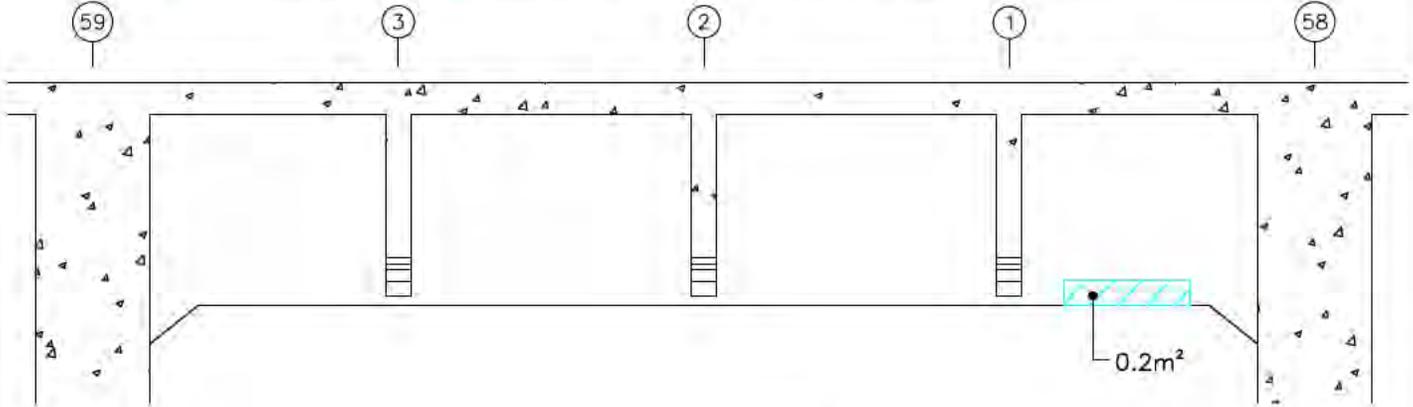
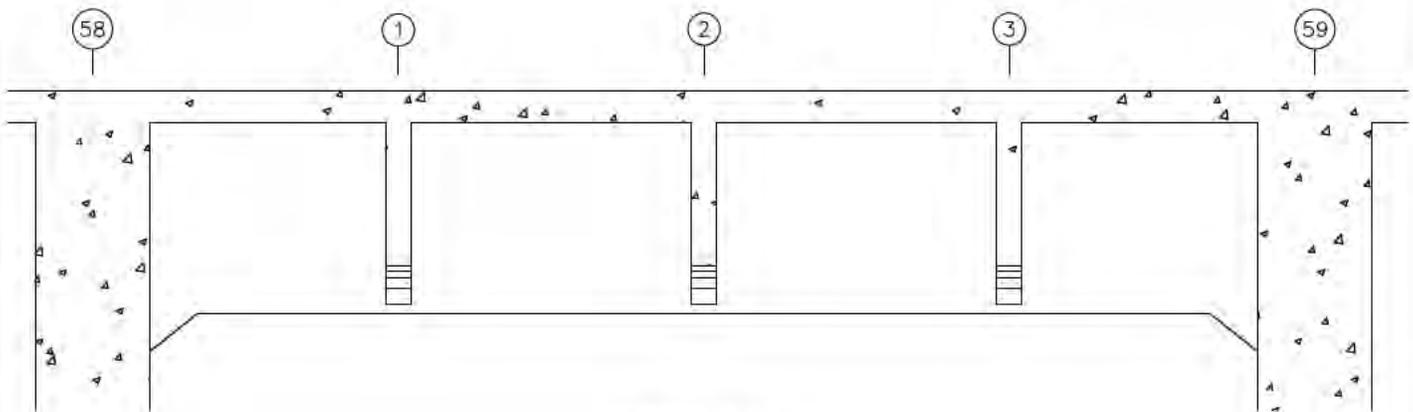
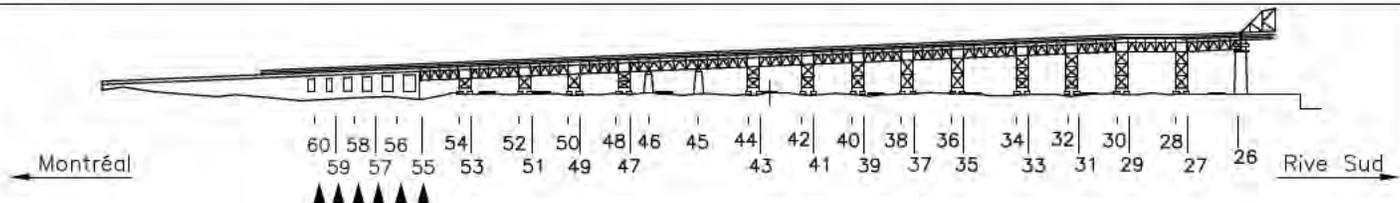
Travée : 58-59 Poutre : C Section : 9 Type : Poutre longitudinale int. en béton  
Date : mai 2014 Inspection par : SD, CG, VD, HA Échelle : 1" = 5'

<u>DEL</u>	<u>ECL</u>	<u>FISS 0.8@3mm</u>
0.7m <sup>2</sup>	0.25m <sup>2</sup>	-

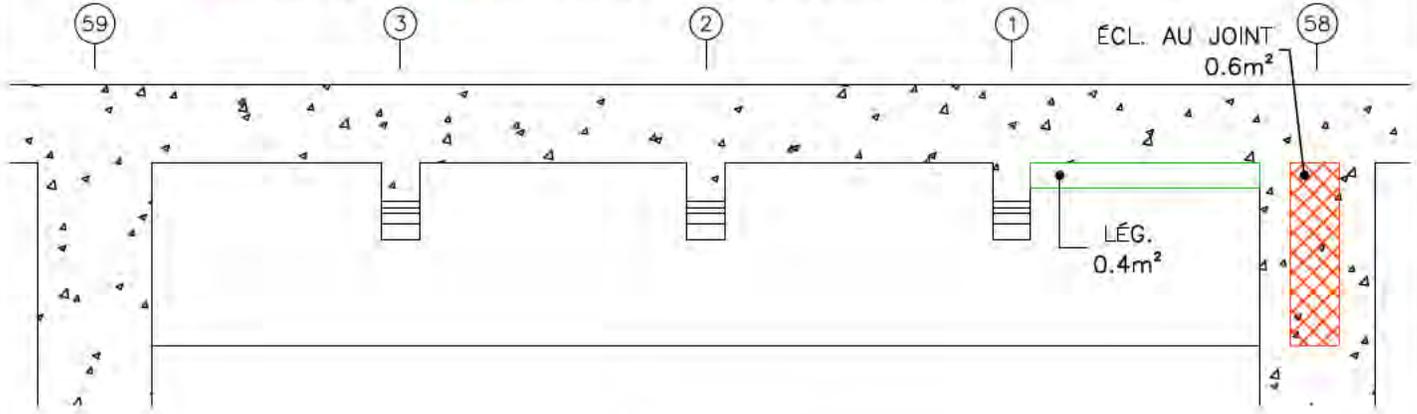
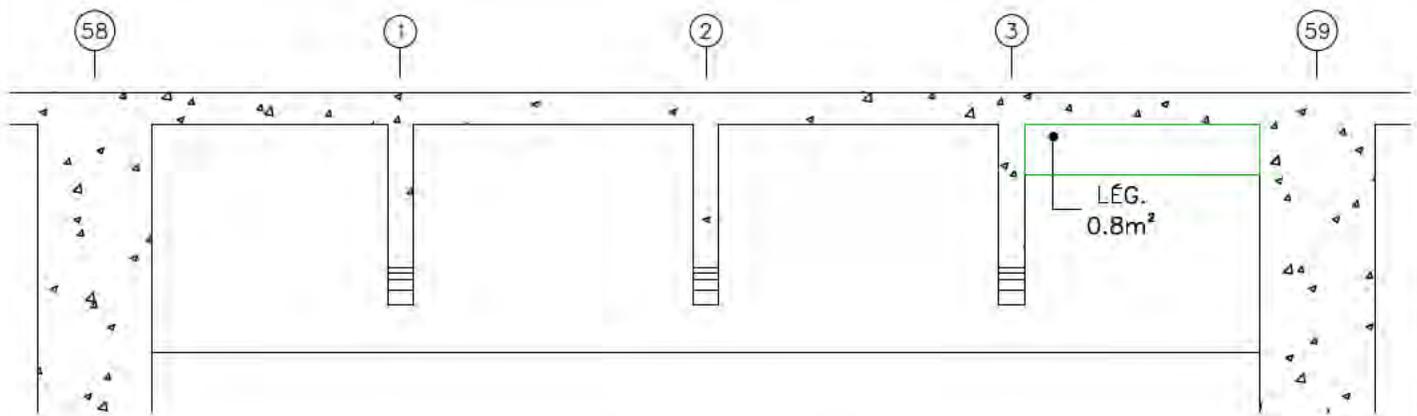
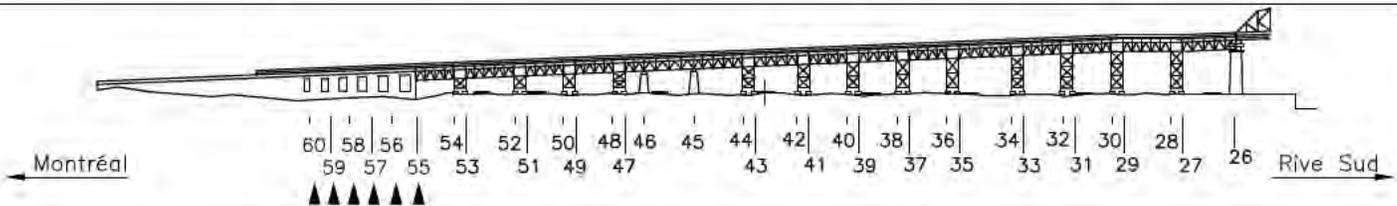
Travée : 58-59 Poutre : F Section : 9 Type : Poutre longitudinale int. en béton  
Date : mai 2014 Inspection par : SD, CG, VD, HA Échelle : 1" = 5'

DEL    ECL    DESAG    FISS 0.8@3mm  
—    —    1.2m²    —

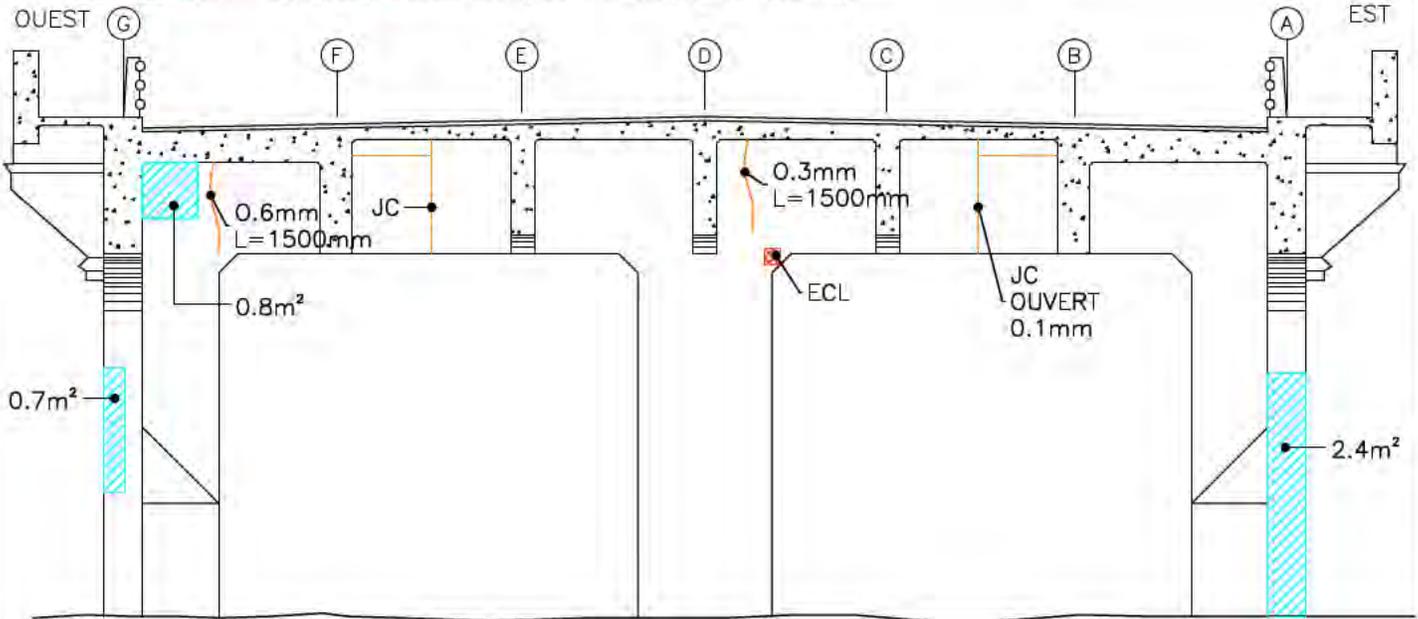
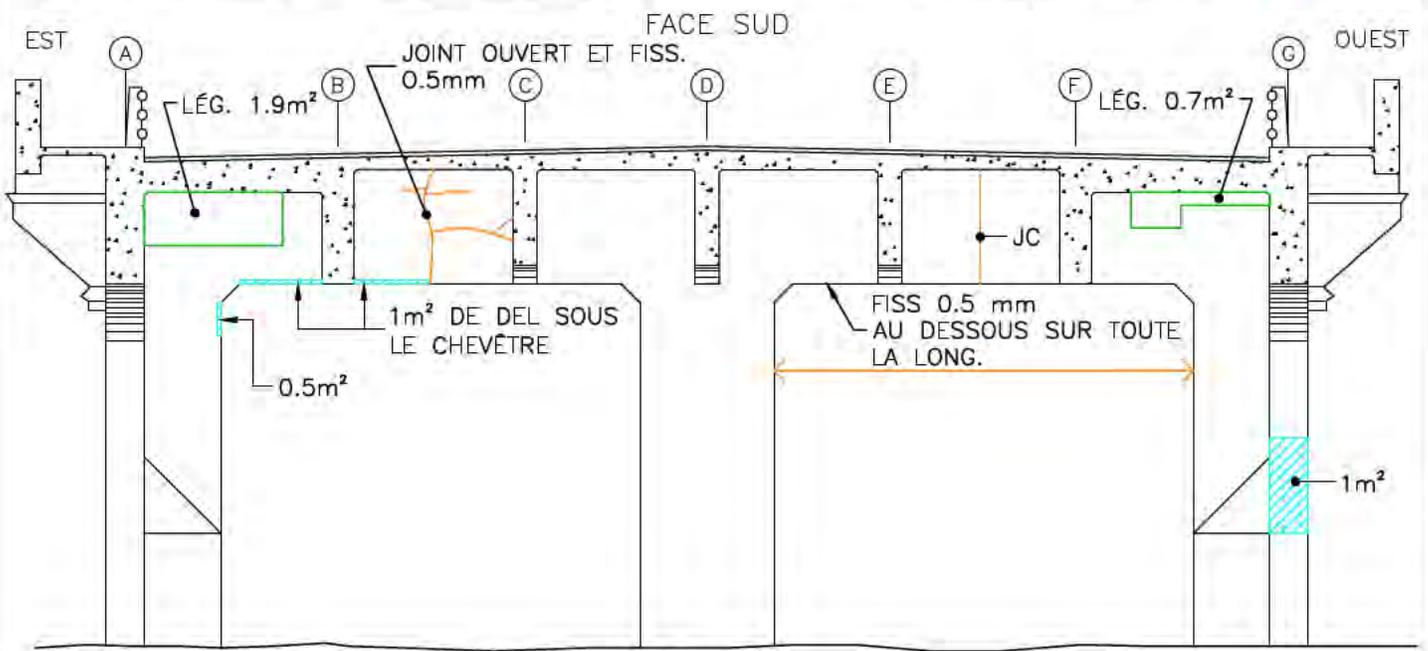
DEL	ECL	DESAG	FISS 0.8@3mm
CHEVÊTRE	5.6m <sup>2</sup>	0.25m <sup>2</sup>	2.6m <sup>2</sup>	-
COLONNE	8.25m <sup>2</sup>	-	-	-

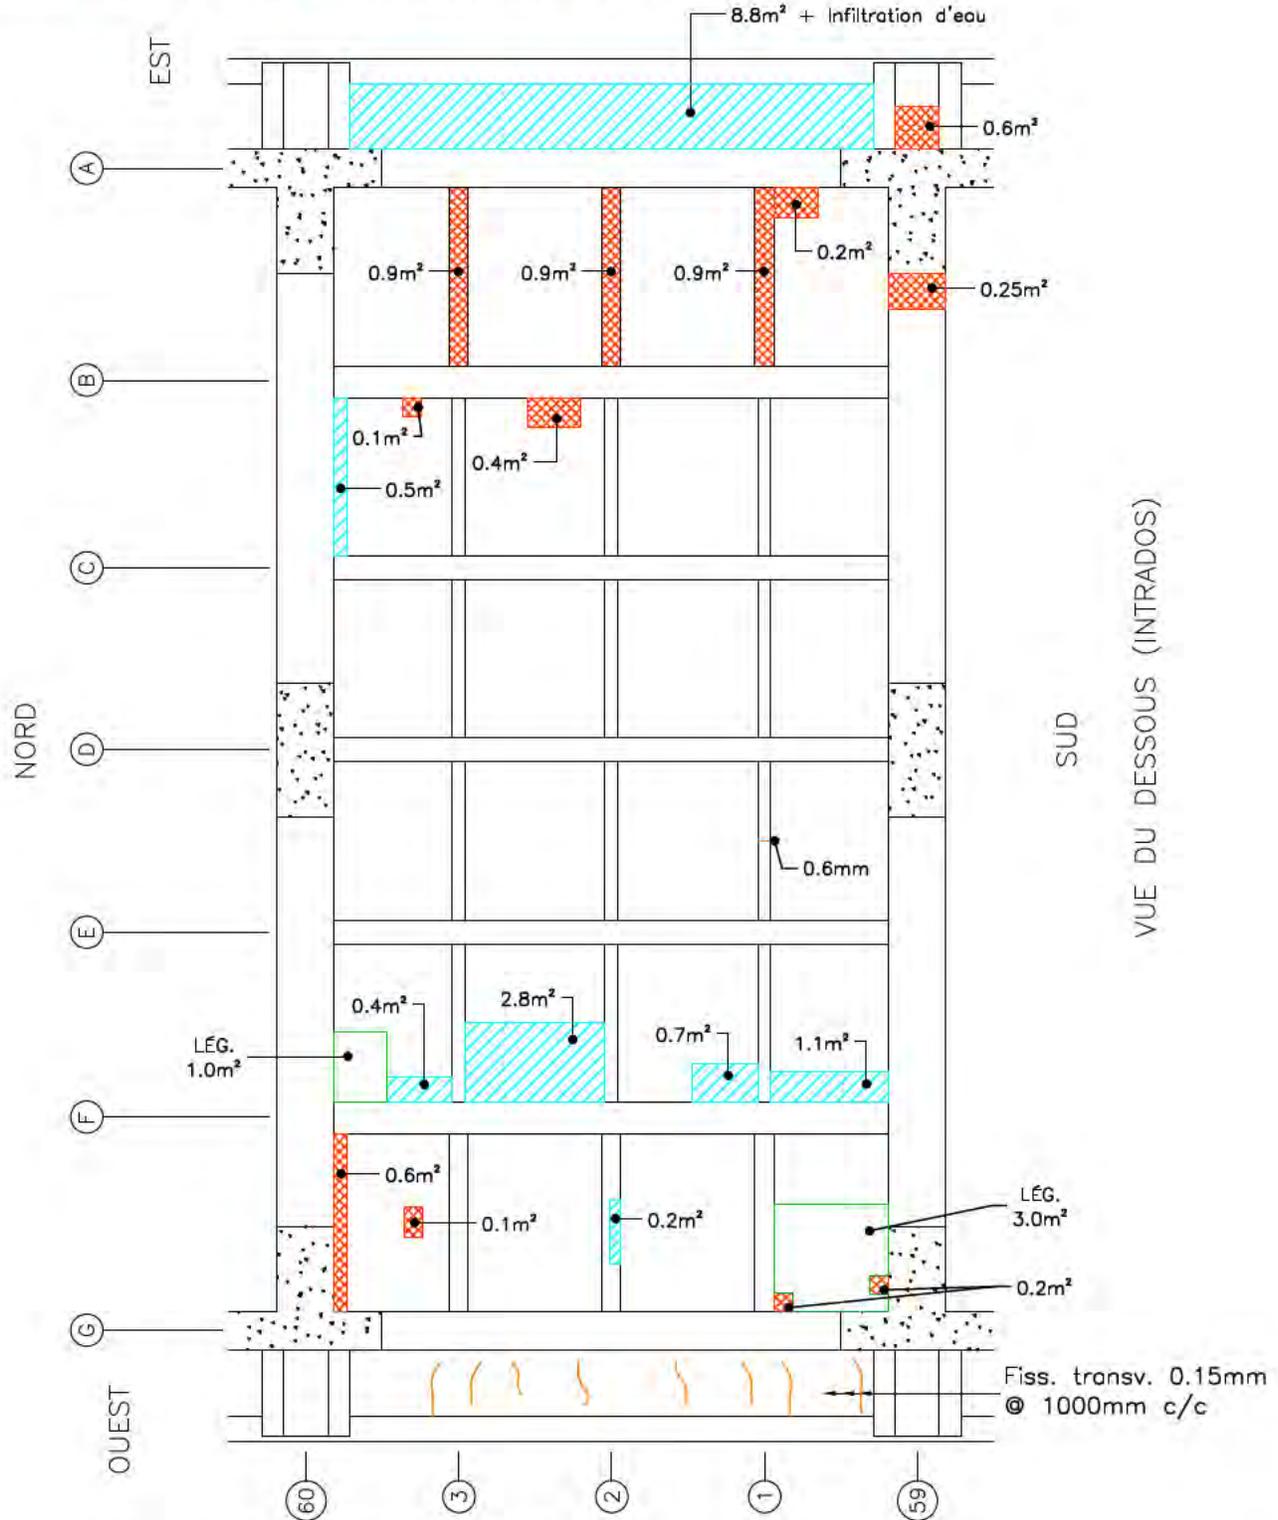
DEL	ECL	DESAG	FISS 0.8@3mm
PLATELAGE	14.22m <sup>2</sup>	2.4m <sup>2</sup>	4m <sup>2</sup>	-

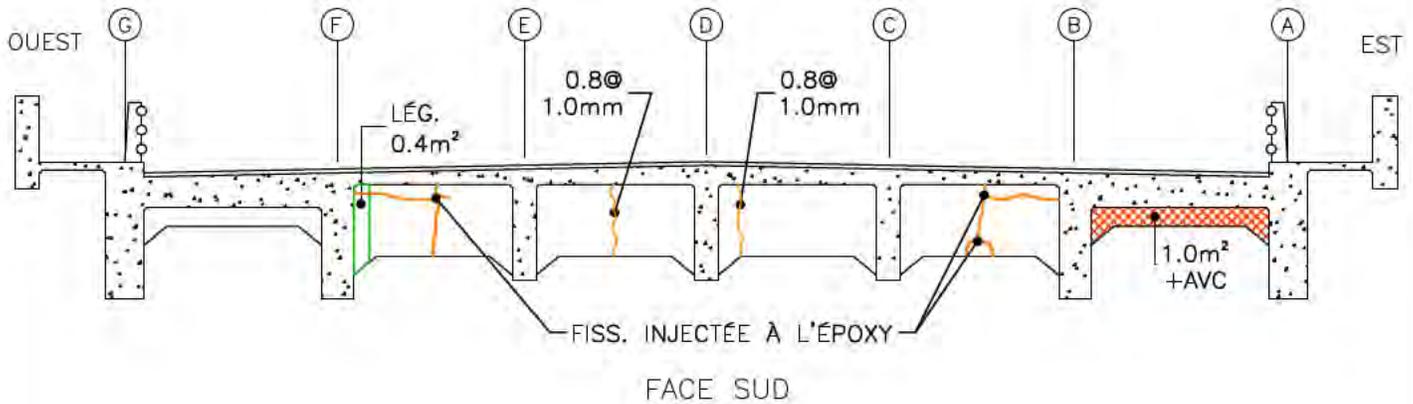
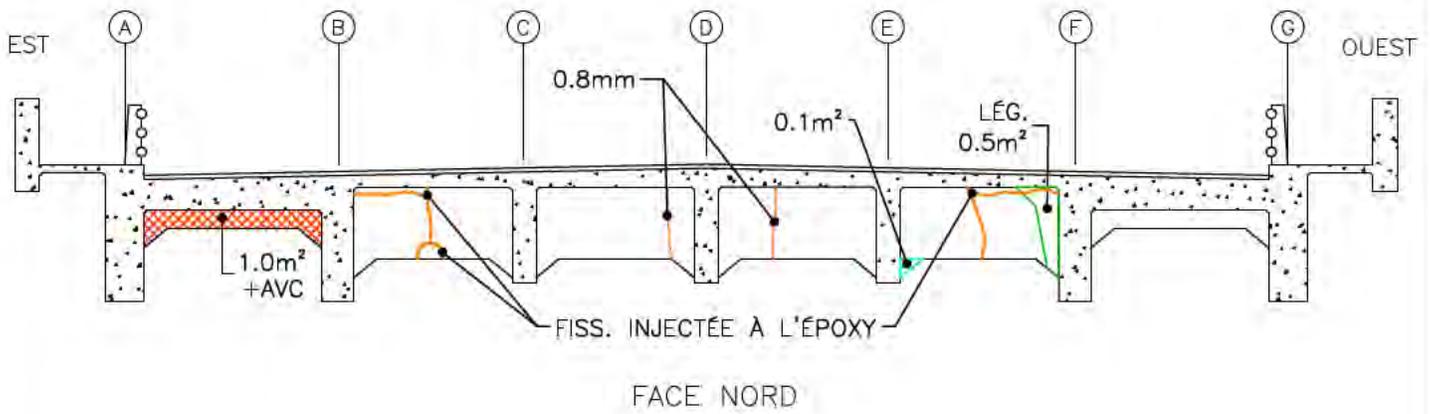
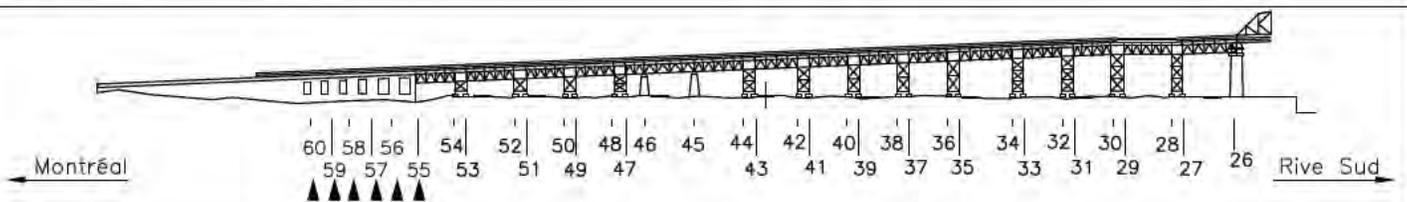
Travée : 59-60    Axe : 1    Section : 9    Type : Diaphragme en béton  
Date : mai 2014    Inspection par : SD, CG, VD, HA    échelle : 1" = 10'

DEL	ECL	FISS 0.8@3mm
0.1m <sup>2</sup>	2.9m <sup>2</sup>	2.8m.lin

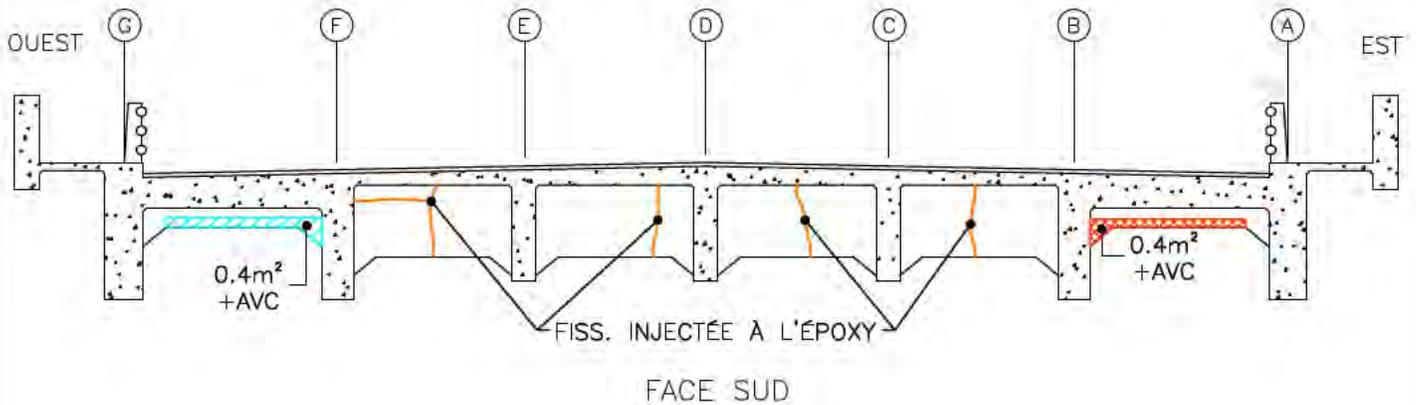
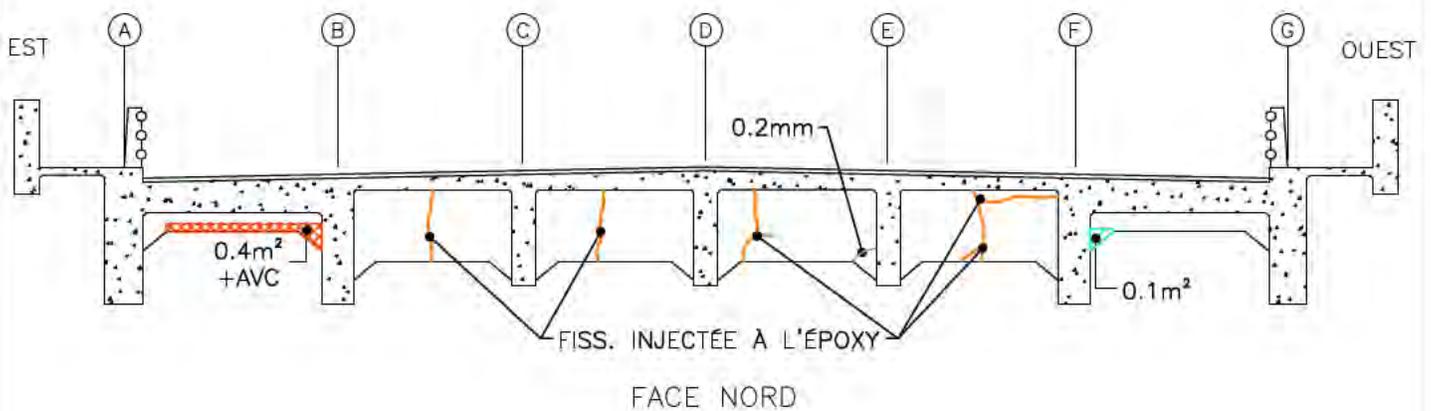
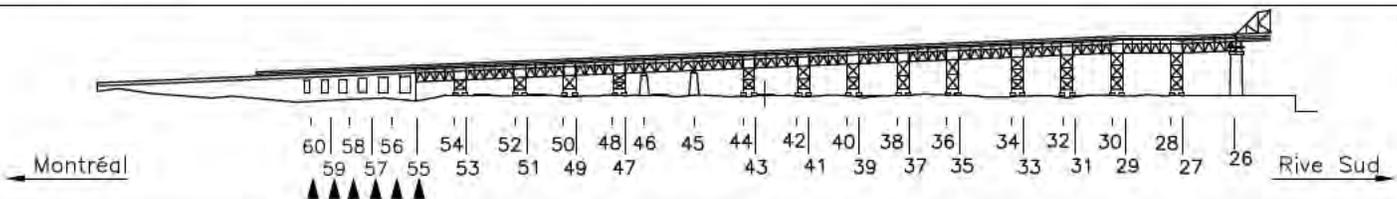
Travée : 59-60    Axe : 2    Section : 9    Type : Diaphragme en béton  
Date : mai 2014    Inspection par : SD, CG, VD, HA    échelle : 1" = 10'

<u>DEL</u>	<u>ECL</u>	<u>FISS 0.8@3mm</u>
0.5m <sup>2</sup>	2.1m <sup>2</sup>	-

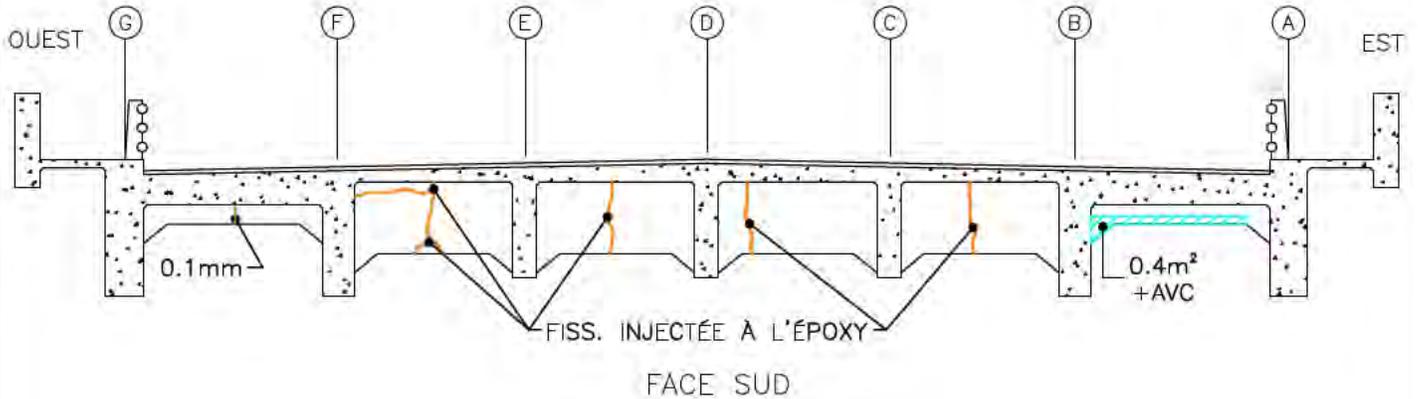
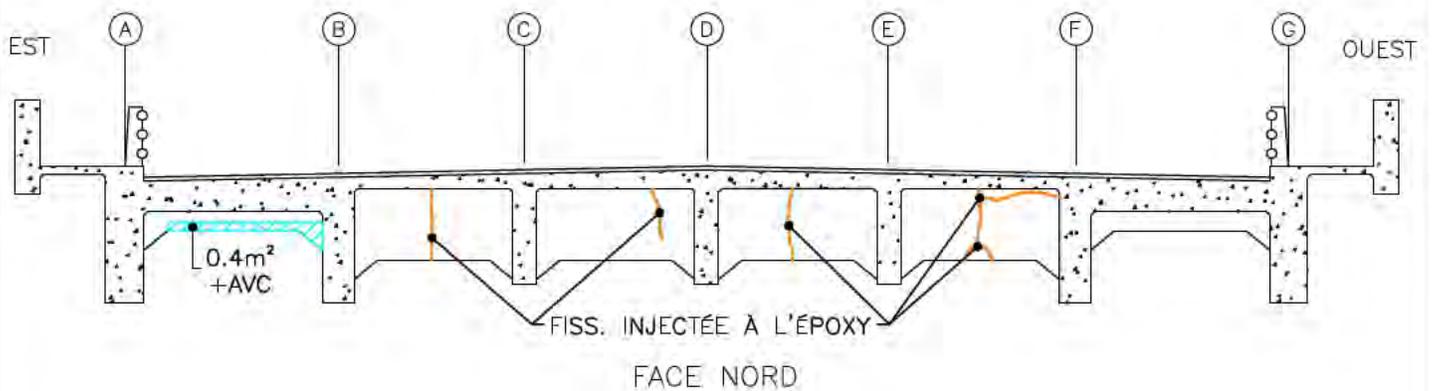
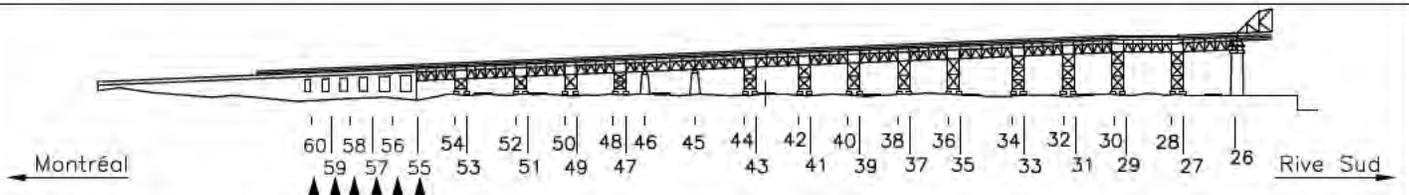
Travée : 59-60    Axe : 3    Section : 9    Type : Diaphragme en béton  
Date : mai 2014    Inspection par : SD, CG, VD, HA    échelle : 1" = 10'

DEL    ECL    FISS 0.8@3mm  
0.8m<sup>2</sup>    0.9m<sup>2</sup>    -

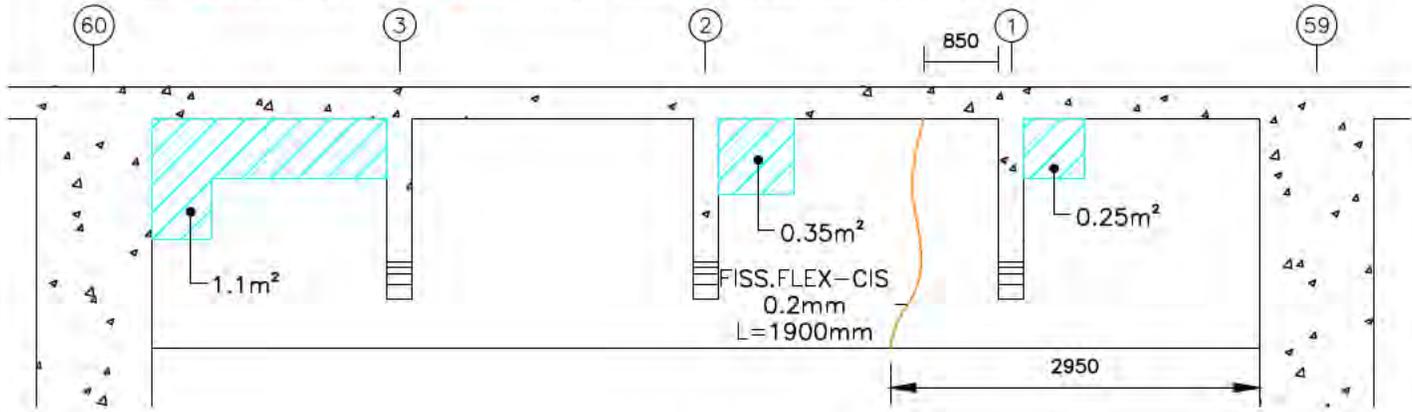
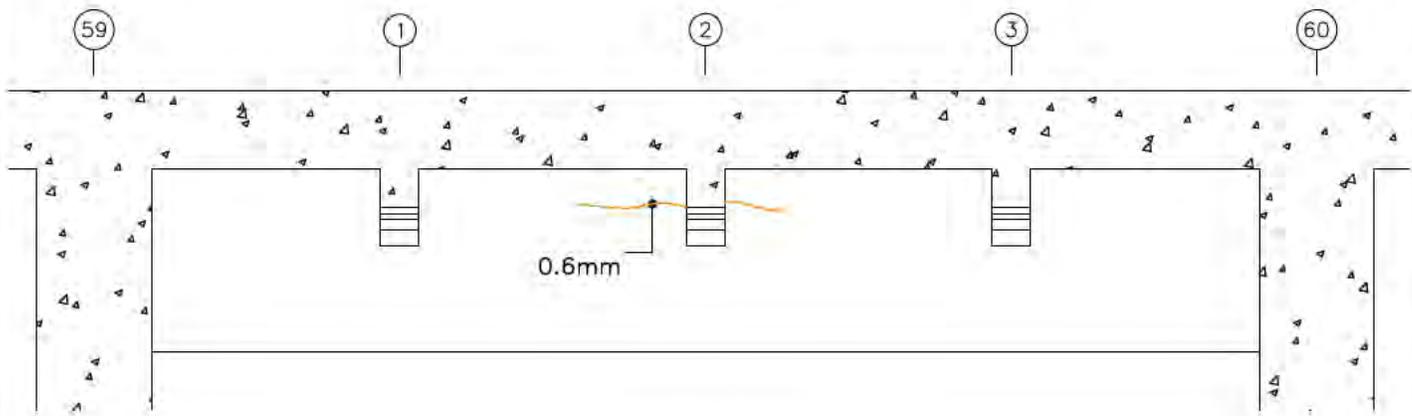
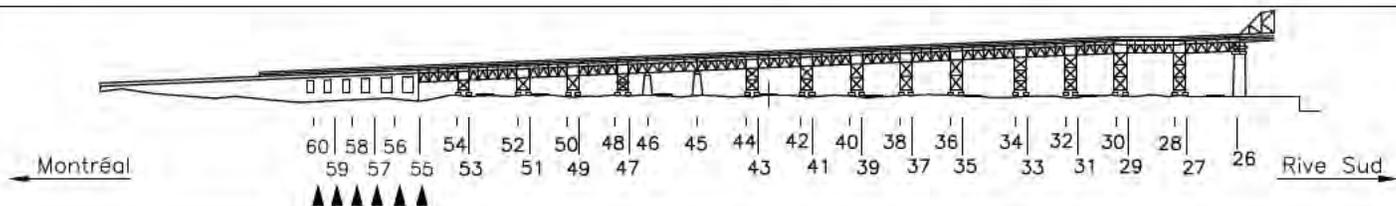
Travée : 59-60 Poutre : B Section : 9 Type : Poutre longitudinale int. en béton  
Date : mai 2014 Inspection par : SD, CG, VD, HA Échelle : 1" = 5'

DEL 1.7m²  
ECL -  
FISS 0.8@3mm

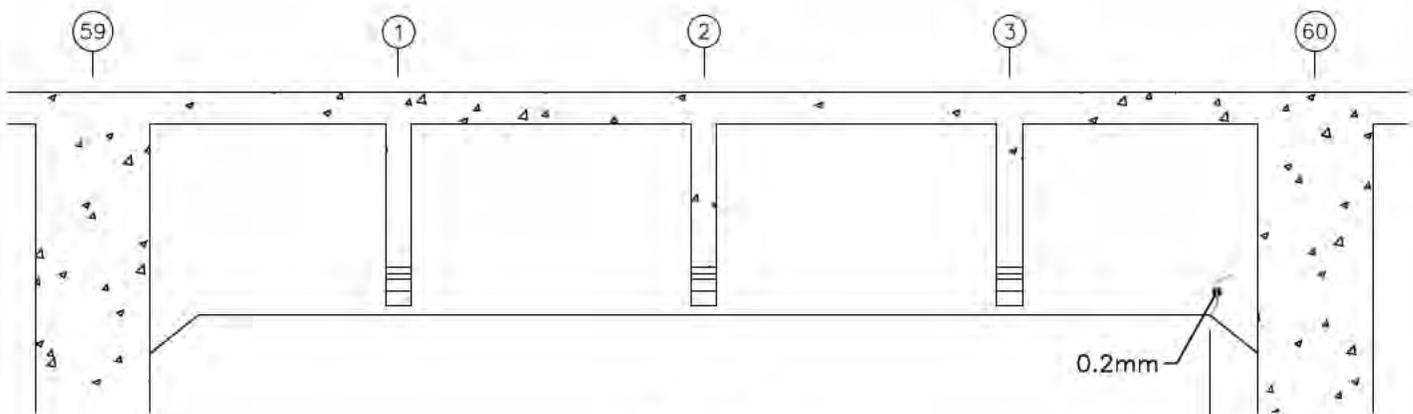
DEL 0.3m<sup>2</sup> ECL - FISS 0.8@3mm

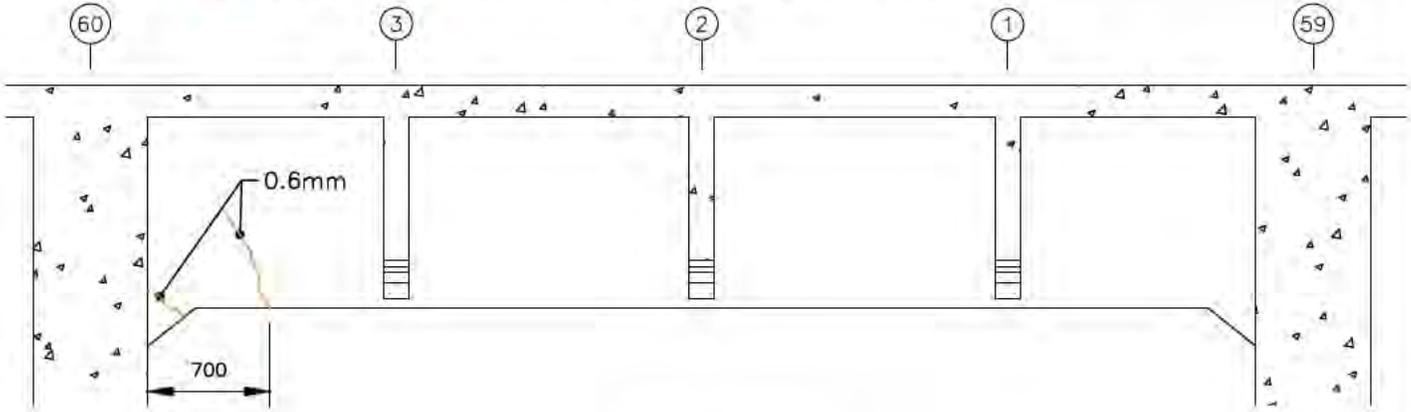
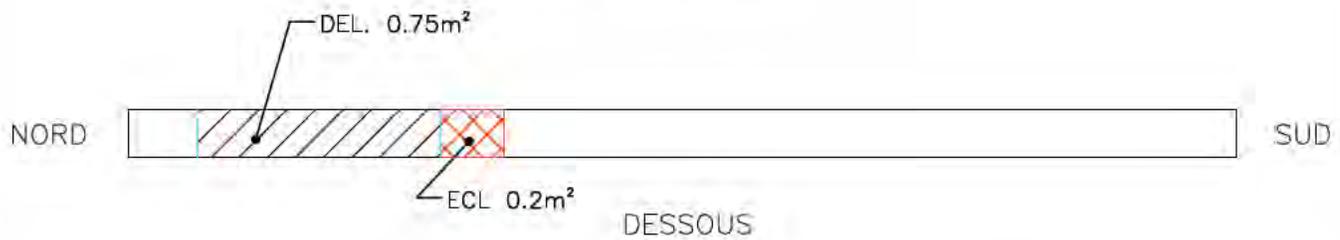
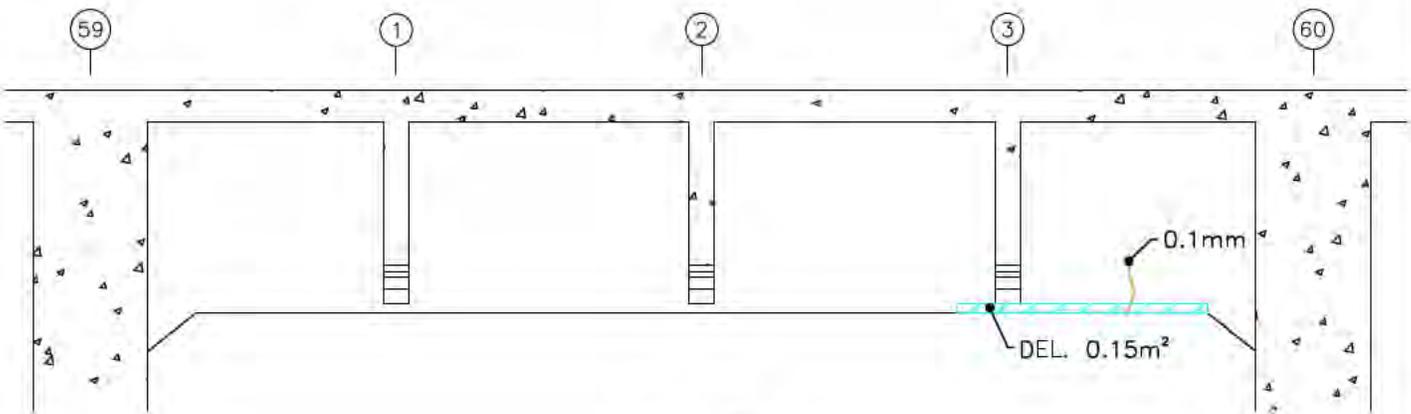
Travée : 59-60 Poutre : D Section : 9 Type : Poutre longitudinale int. en béton  
Date : mai 2014 Inspection par : SD, CG, VD, HA Échelle : 1" = 5'

DEL 0.2m<sup>2</sup> ECL - FISS 0.8@3mm

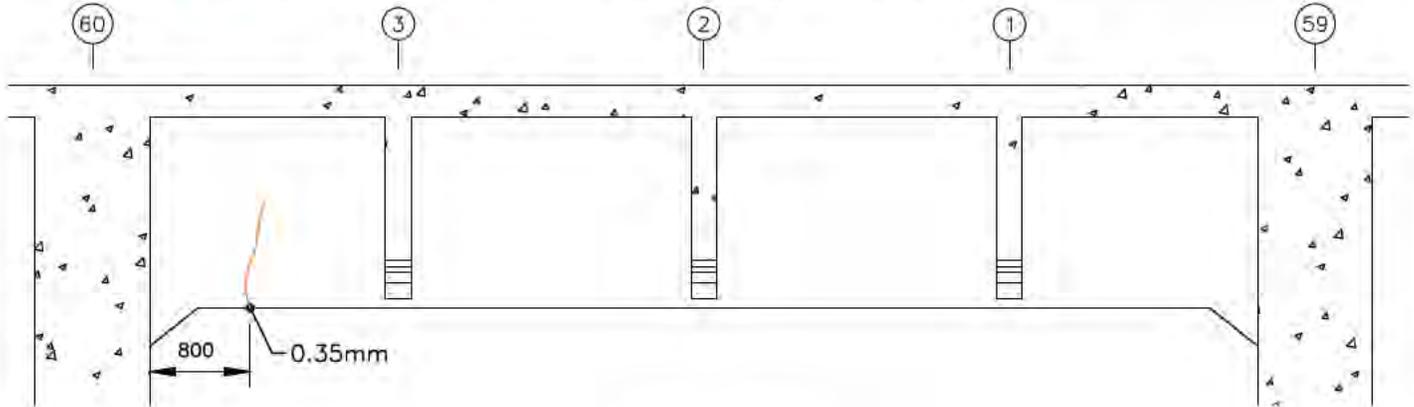
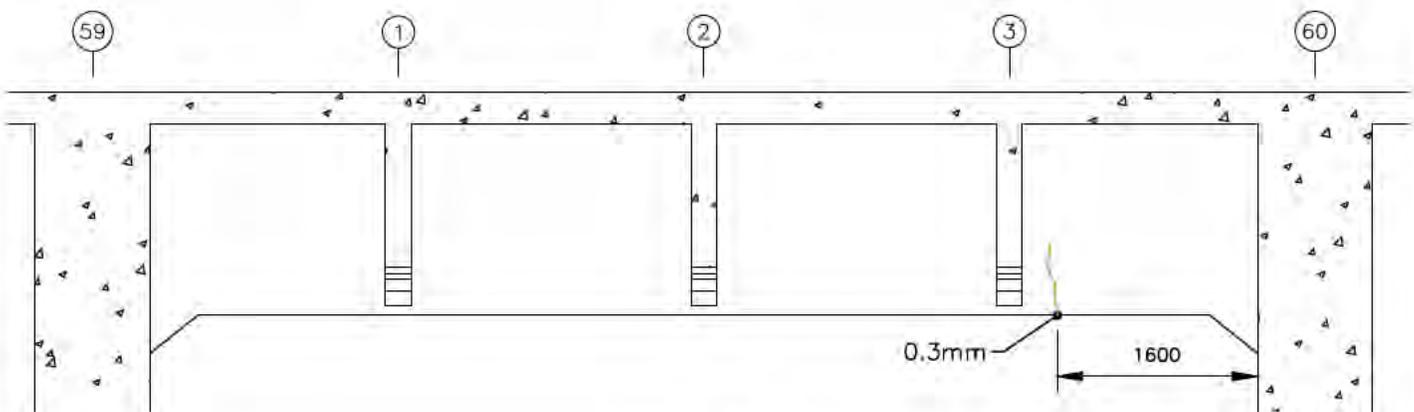
Travée : 59-60 Poutre : E Section : 9 Type : Poutre longitudinale int. en béton  
Date : mai 2014 Inspection par : SD, CG, VD, HA Échelle : 1" = 5'

DEL ECL FISS 0.8@3mm
