FICHE D'INSPECTION DES PORTIQUES EN BÉTON

Travée : 56-57 Poutre : D Section : 9 Type : Poutre longitudinale int. en b?ton  
Date : mai 2014 Inspection par : SD, CG, VD, HA Échelle : 1" = 5'

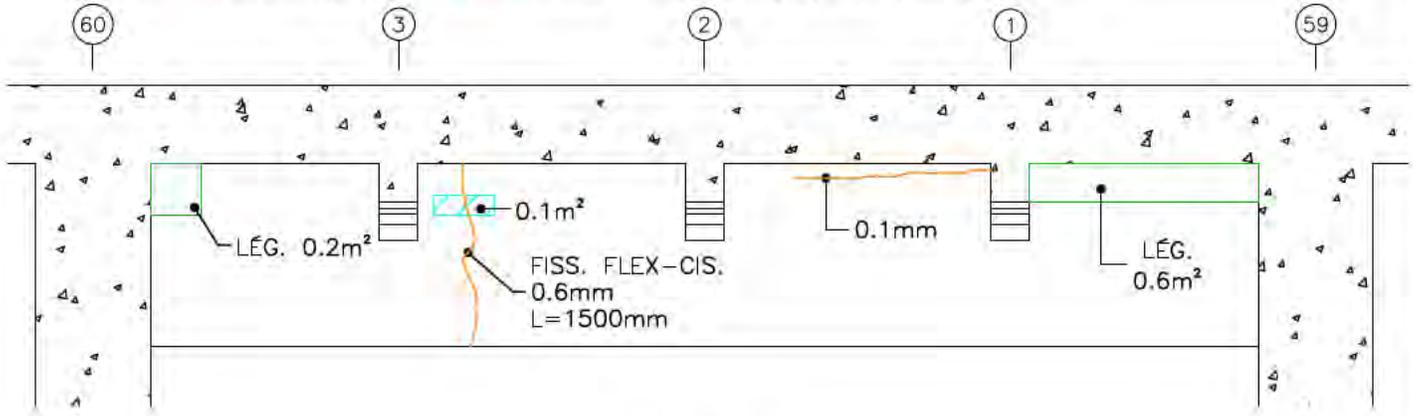
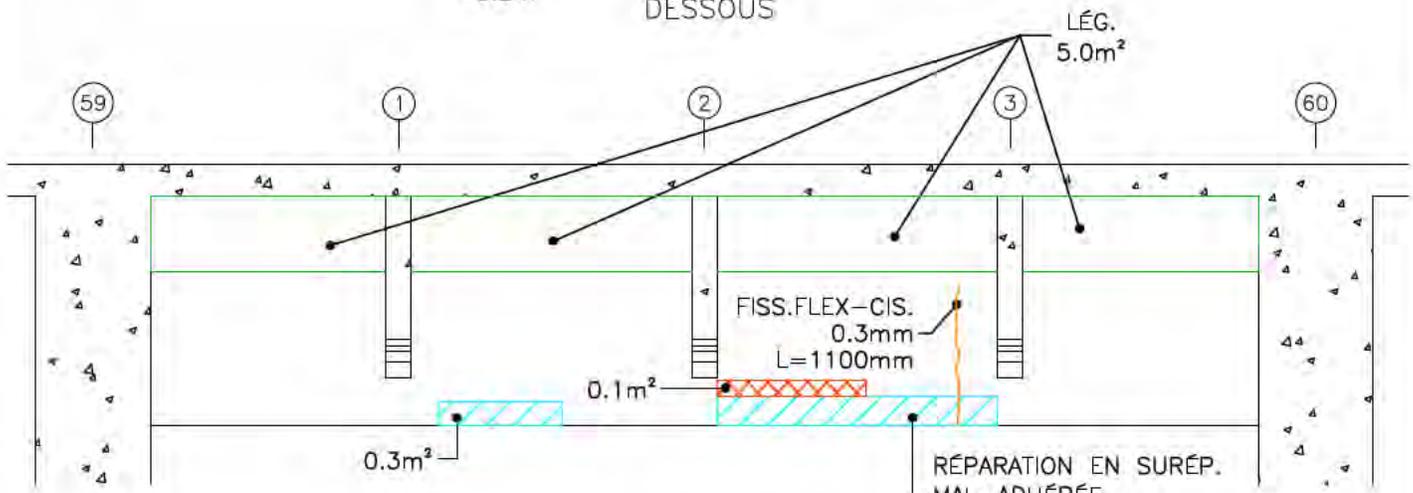
Travée : 59-60 Poutre : F Section : 9 Type : Poutre longitudinale int. en béton  
Date : mai 2014 Inspection par : SD, CG, VD, HA Echelle : 1" = 5'

DEL	ECL	DESAG	FISS 0.8@3mm
1.48m <sup>2</sup>	0.1m <sup>2</sup>	5.8m <sup>2</sup>	—

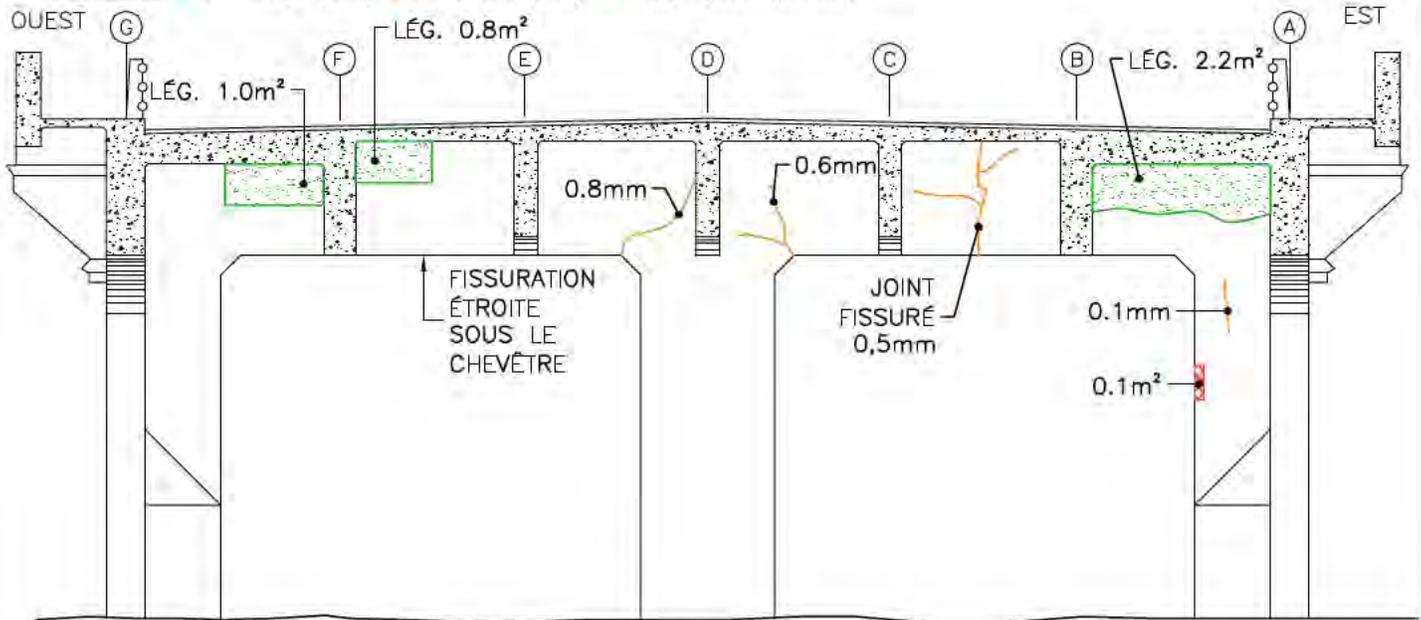
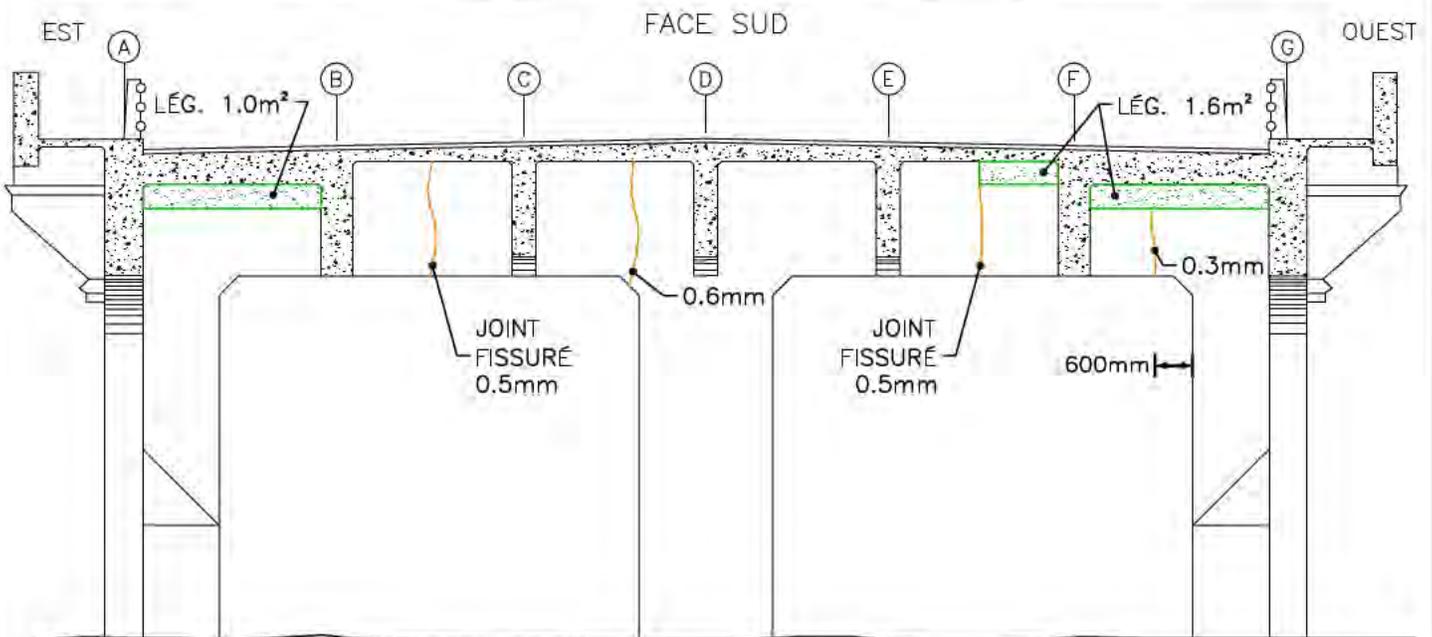
<u>DEL</u>	<u>ECL</u>	<u>DESAG</u>	<u>FISS 0.8@3mm</u>
CHEVÊTRE	—	—	6.6m <sup>2</sup>	1.7m.lin
COLONNE	2.3m <sup>2</sup>	0.1m <sup>2</sup>	—	—

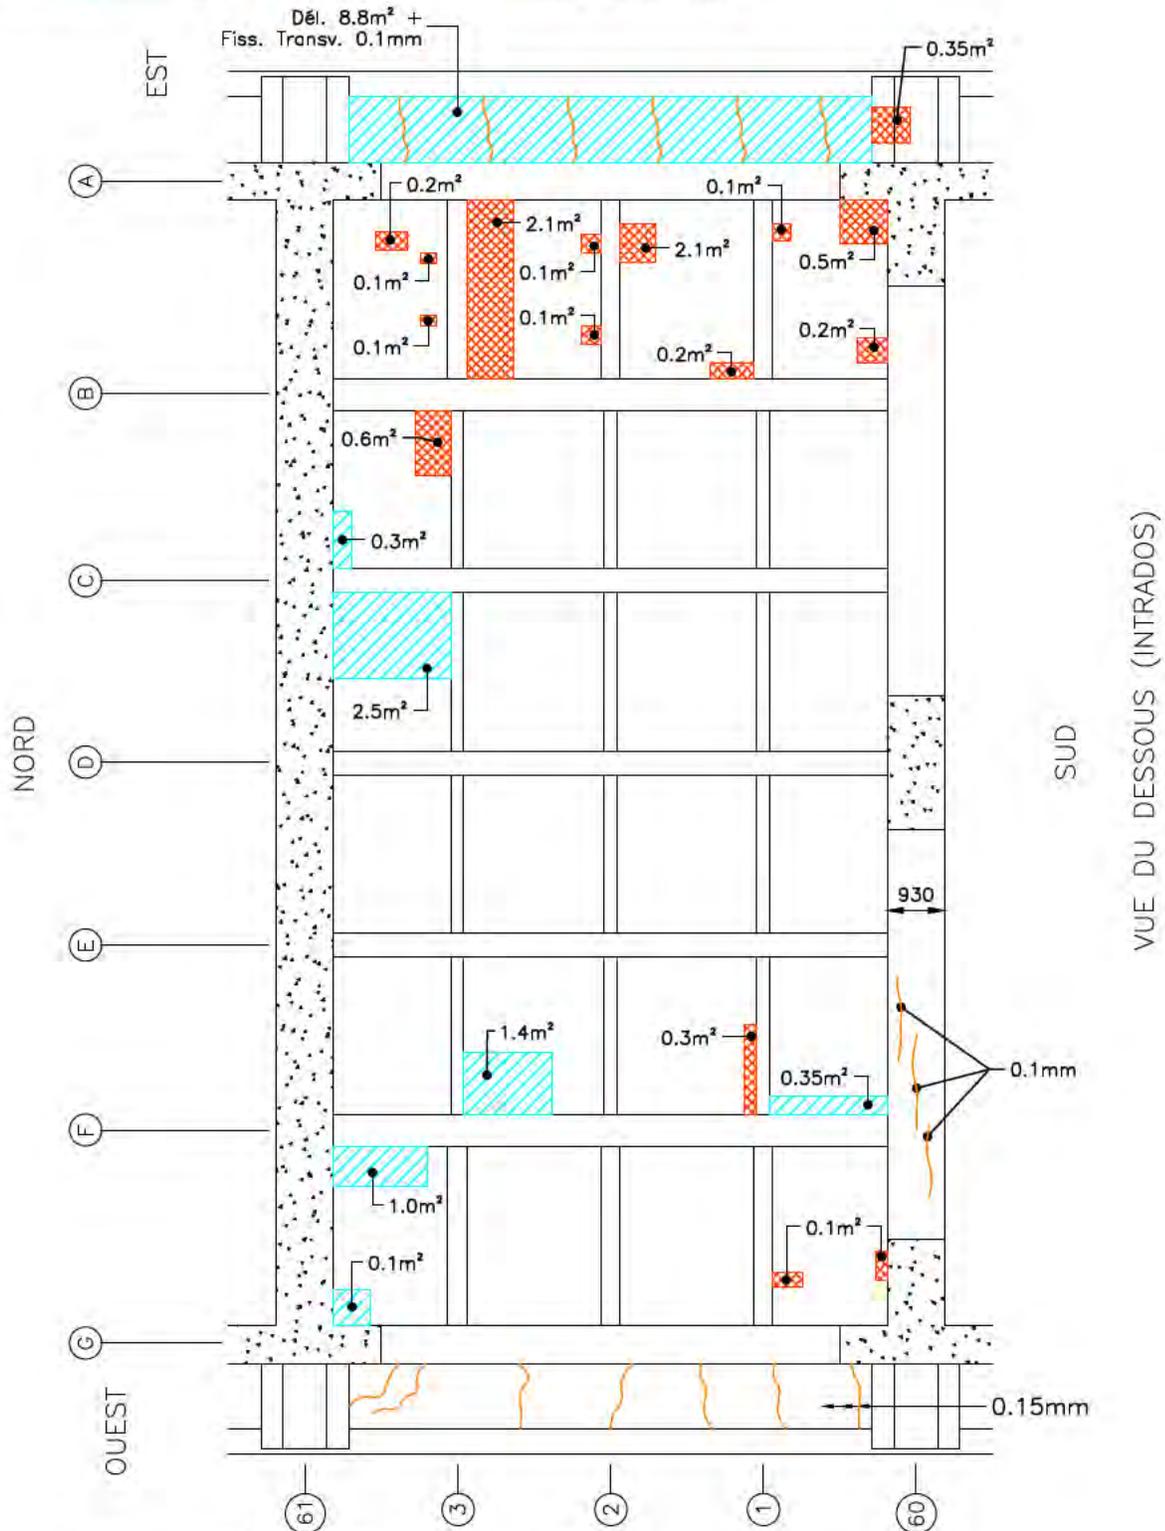
DEL	ECL	DESAG	FISS 0.8@3mm
PLATELAGE	14.45m <sup>2</sup>	6.9m <sup>2</sup>	-	-

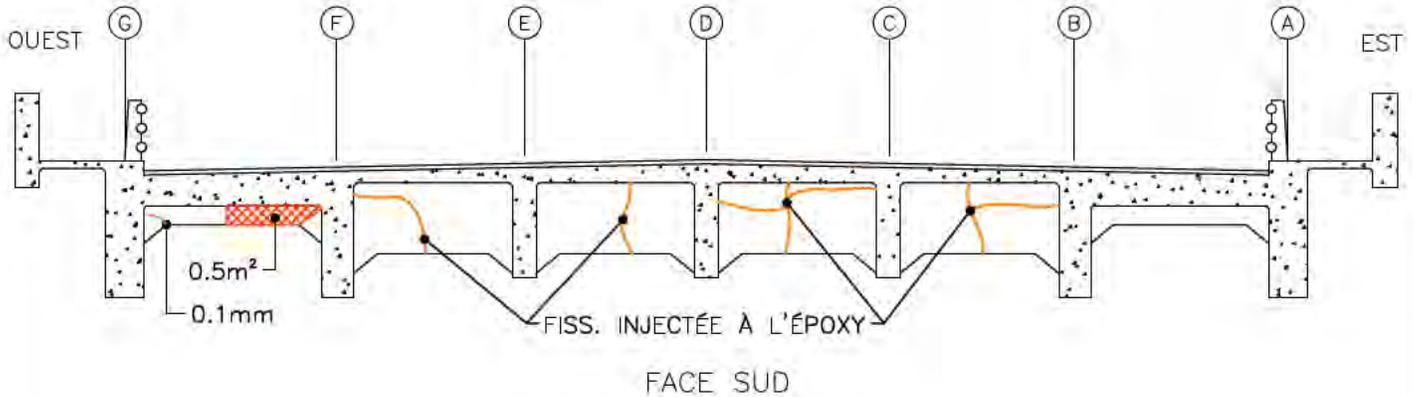
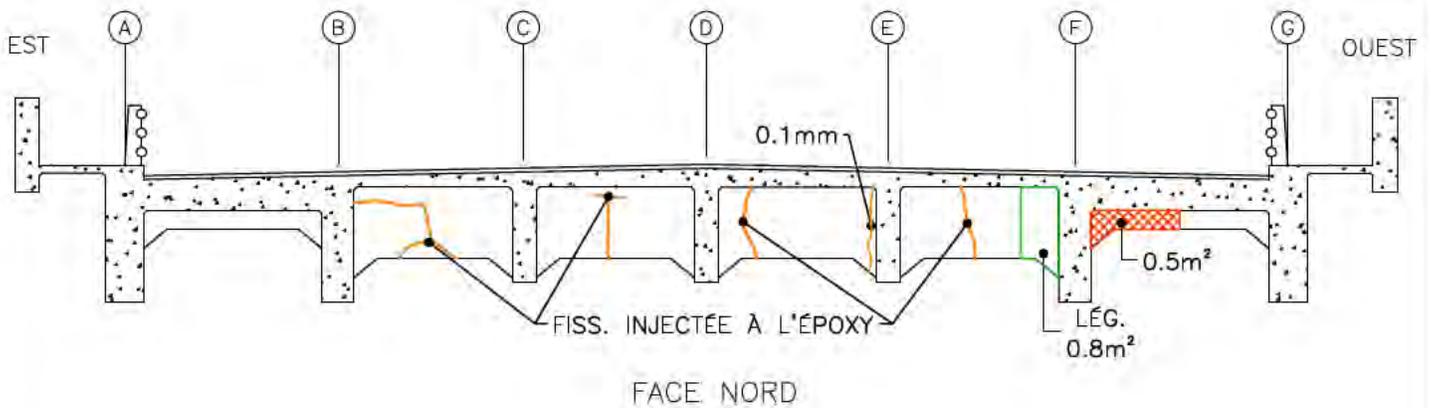
Travée : 60-61    Axe : 1    Section : 9    Type : Diaphragme en béton  
Date : mai 2014    Inspection par : SD, CG, VD, HA    échelle : 1" = 10'

DEL	ECL	DESAG	FISS 0.8@3mm
-	1.0m <sup>2</sup>	0.8m <sup>2</sup>	-

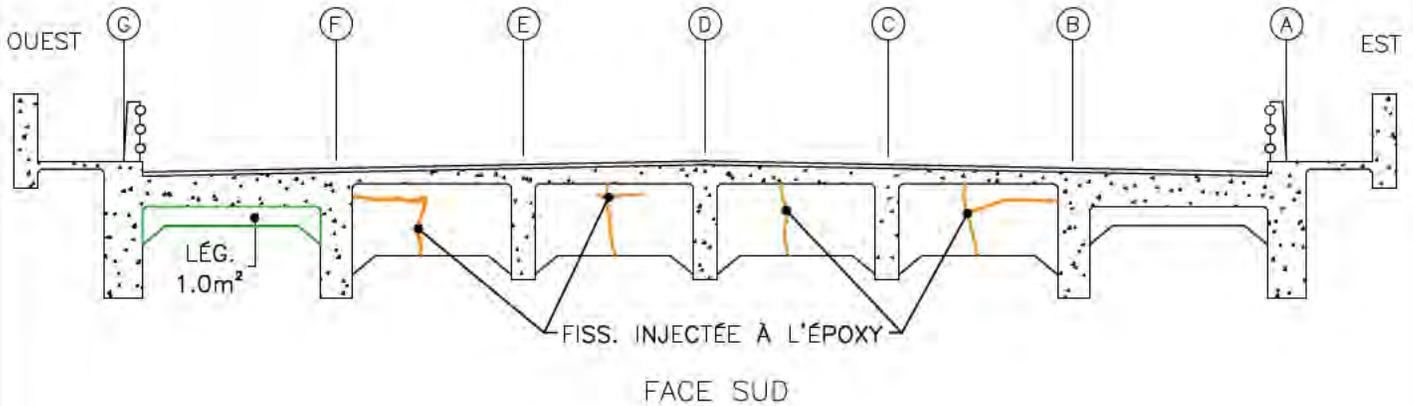
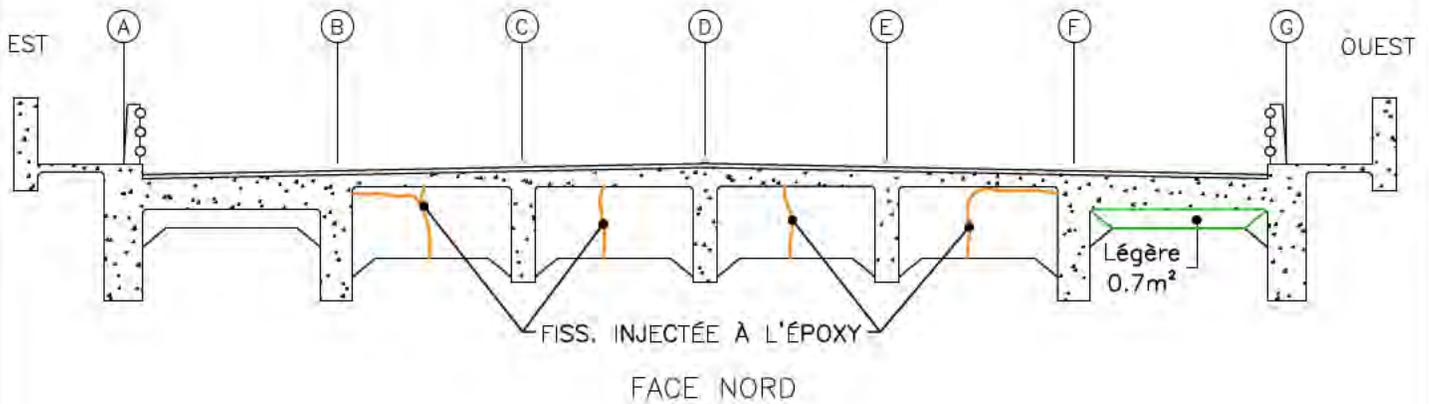
Travée : 60-61    Axe : 2    Section : 9    Type : Diaphragme en béton  
Date : mai 2014    Inspection par : SD, CG, YD, HA    échelle : 1" = 10'

<u>DEL</u>	<u>ECL</u>	<u>DESAG</u>	<u>FISS 0.8@3mm</u>
-	-	1.7m <sup>2</sup>	-

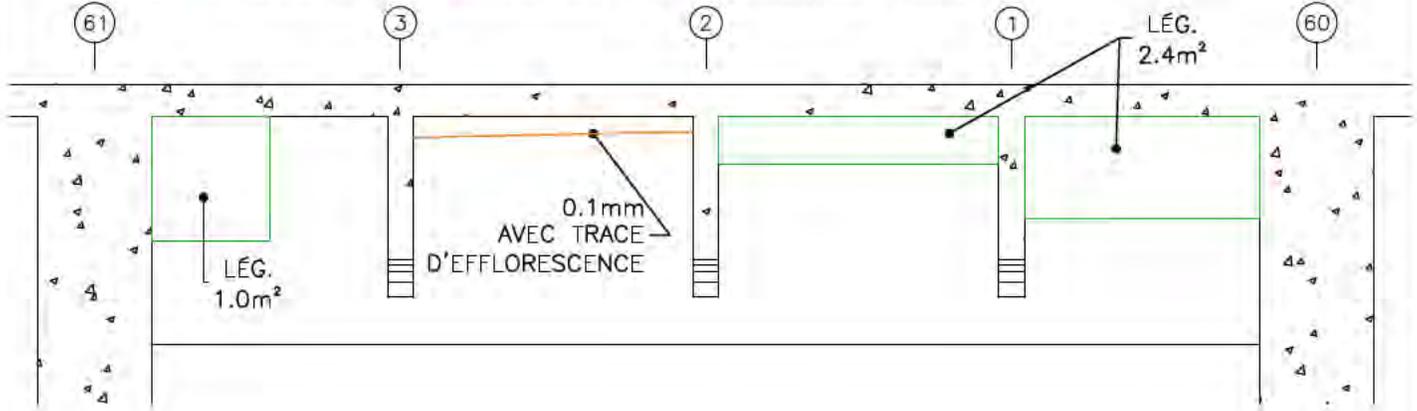
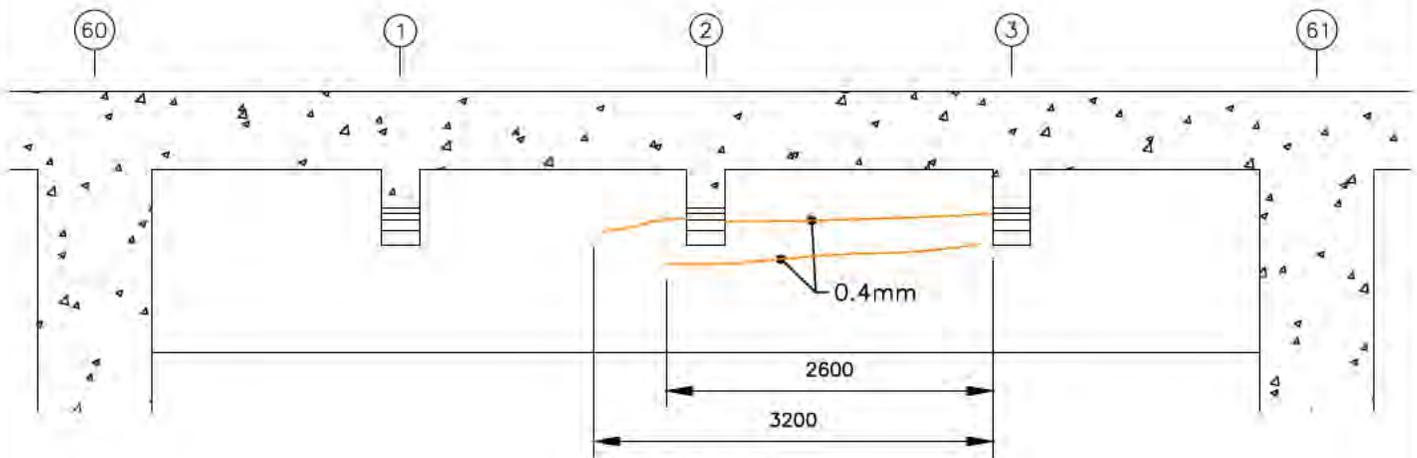
Travée : 60-61 Poutre : B Section : 9 Type : Poutre longitudinale int. en béton  
Date : mai 2014 Inspection par : SD, CG, VD, HA Échelle : 1" = 5'

DEL - ECL - DESAG 3.4m² - FISS 0.8@3mm -

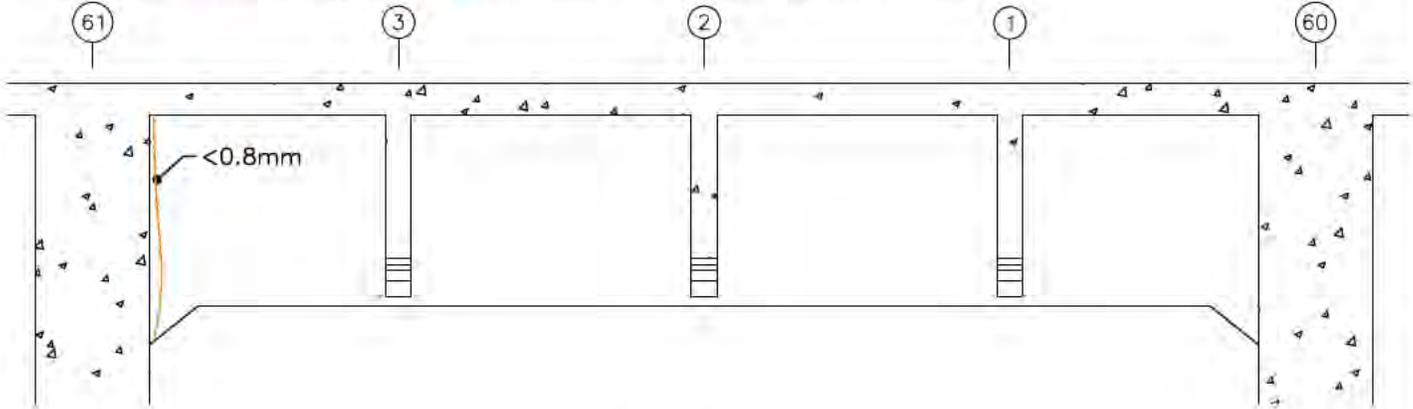
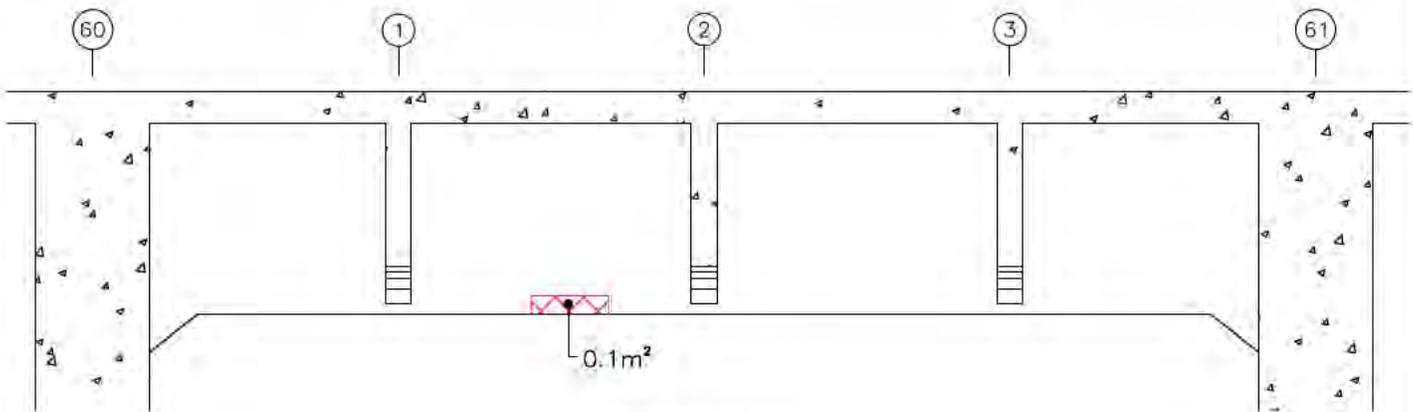
Travée : 60-61 Poutre : C Section : 9 Type : Poutre longitudinale int. en béton  
Date : mai 2014 Inspection par : SD, CG, VD, HA Échelle : 1" = 5'

DEL ECL DESAG FISS 0.8@3mm  
- 0.2m² - - -

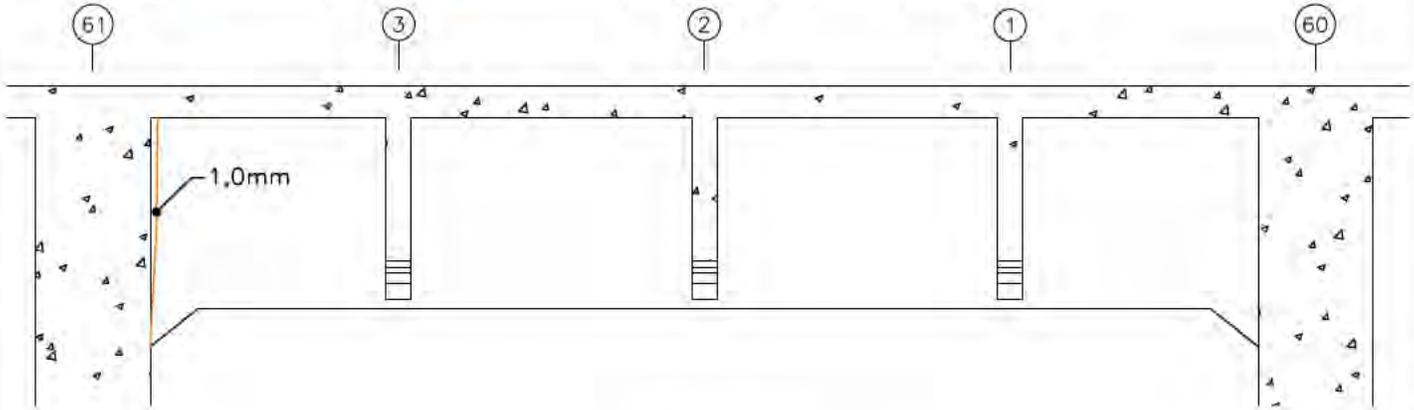
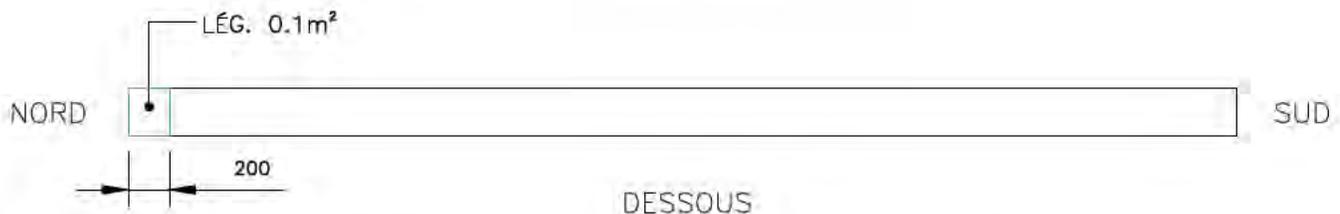
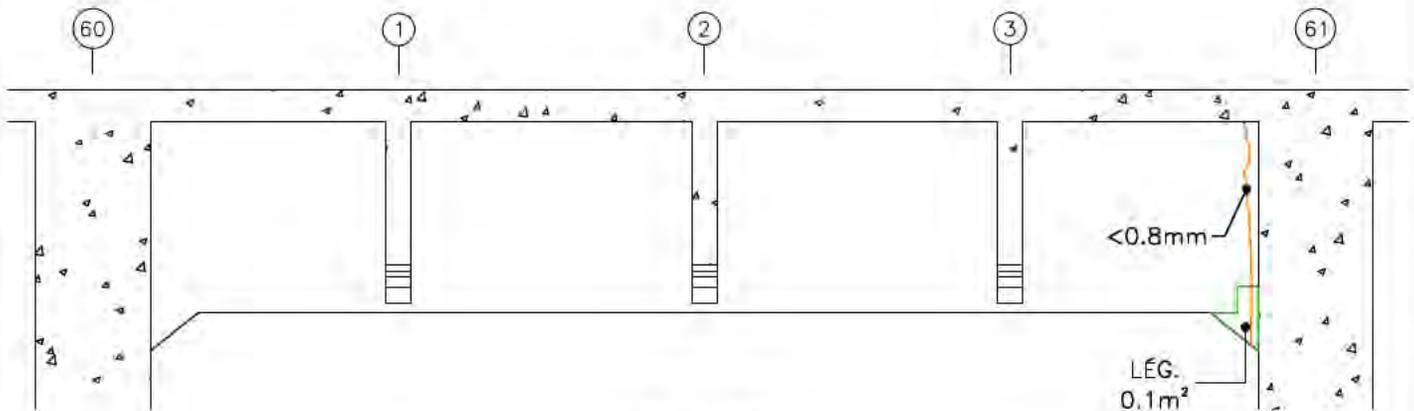
Travée : 60-61 Poutre : D Section : 9 Type : Poutre longitudinale int. en béton  
Date : mai 2014 Inspection par : SD, CG, VD, HA Echelle : 1" = 5'

DEL	ECL	DESAG	FISS 0.8@3mm
-	-	0.2m <sup>2</sup>	1.8m.lin

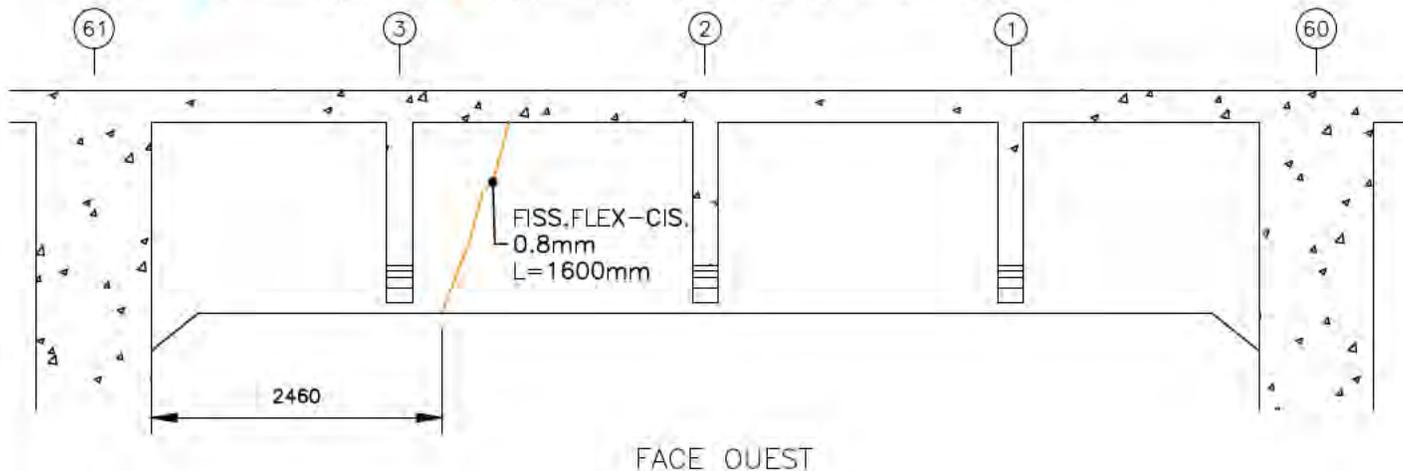
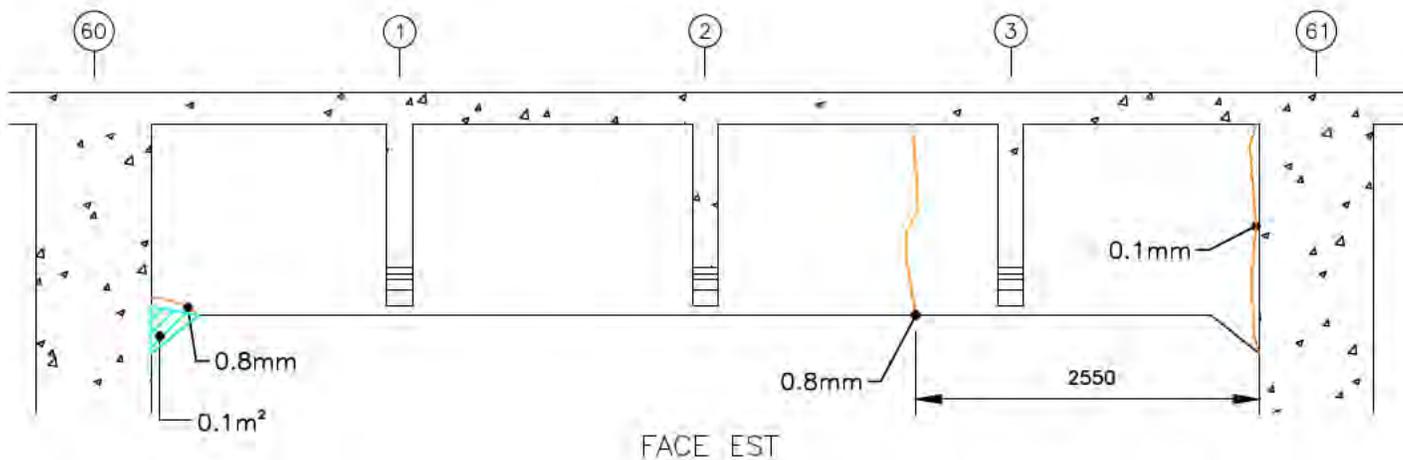
Travée : 60-61 Poutre : E Section : 9 Type : Poutre longitudinale int. en béton  
Date : mai 2014 Inspection par : SD, CG, VD, HA Échelle : 1" = 5'

<u>DEL</u>	<u>ECL</u>	<u>DESAG</u>	<u>FISS 0.8@3mm</u>
0.1m <sup>2</sup>	-	-	3.5m.lin

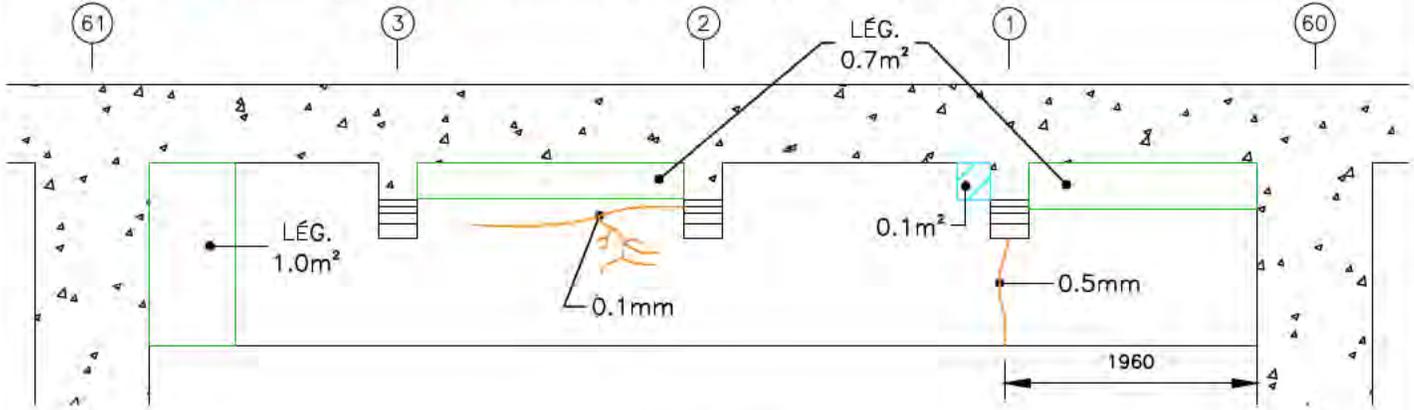
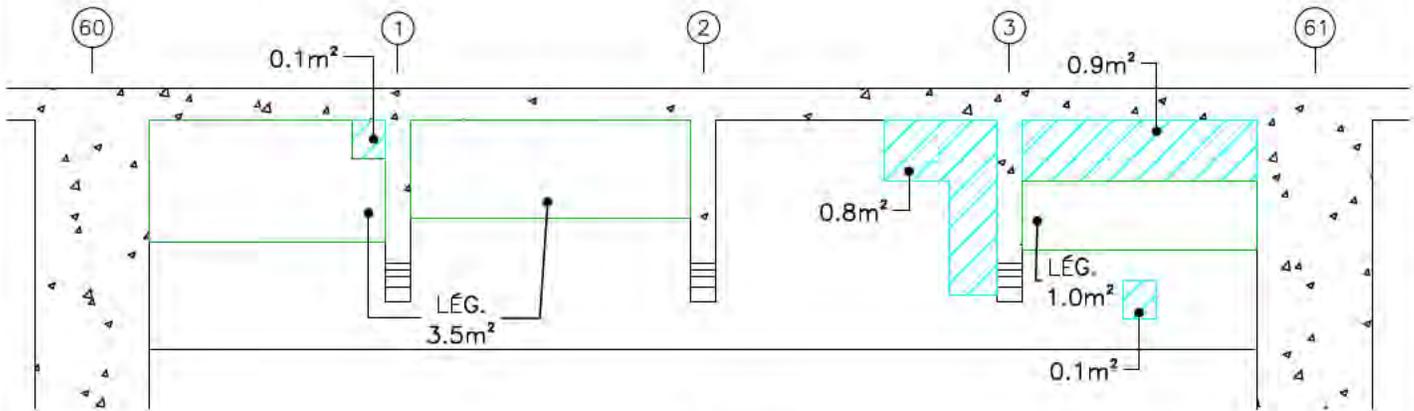
Travée : 60-61 Poutre : F Section : 9 Type : Poutre longitudinale int. en béton  
Date : mai 2014 Inspection par : SD, CG, VD, HA Échelle : 1" = 5'

DEL	ECL	DESAG	FISS 0.8@3mm
1.8m <sup>2</sup>	-	4.5m <sup>2</sup>	-

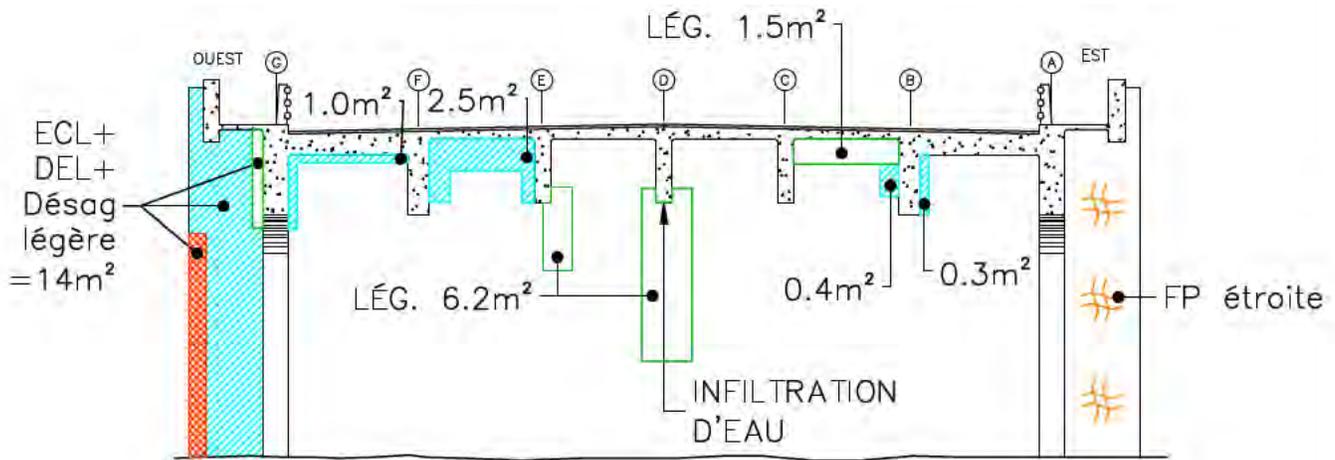
FACE SUD

DEL	ECL	DESAG	FISS 0.8@3mm
13.3m <sup>2</sup>	4.5m <sup>2</sup>	8m <sup>2</sup>	-

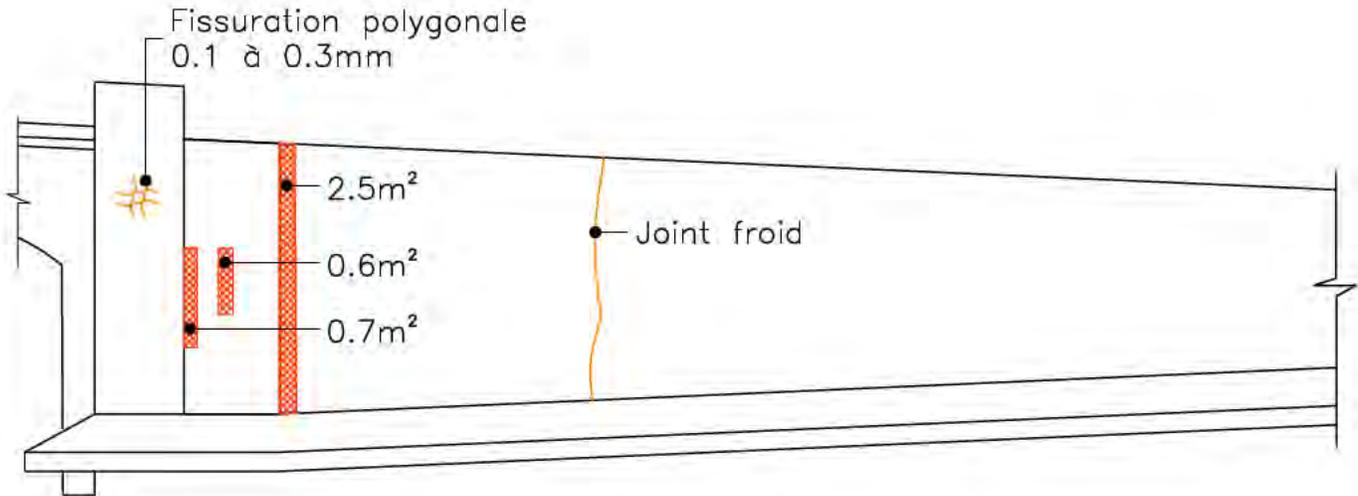
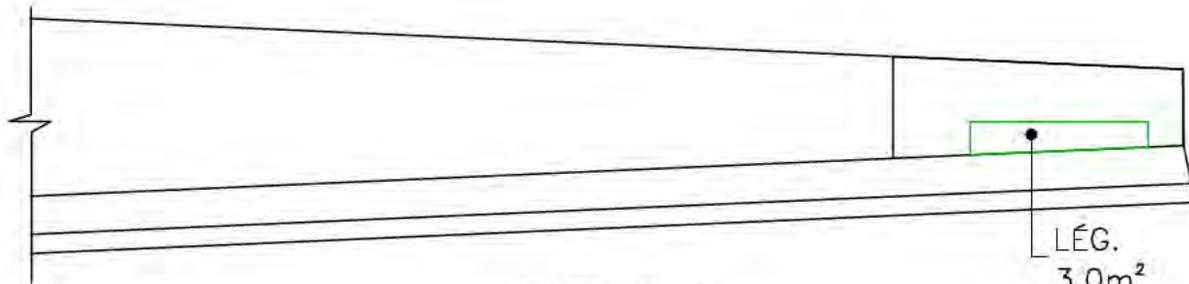
FACE EST

DEL	ECL	DESAG	FISS 0.8@3mm
–	3.8m <sup>2</sup>	3.0m <sup>2</sup>	–

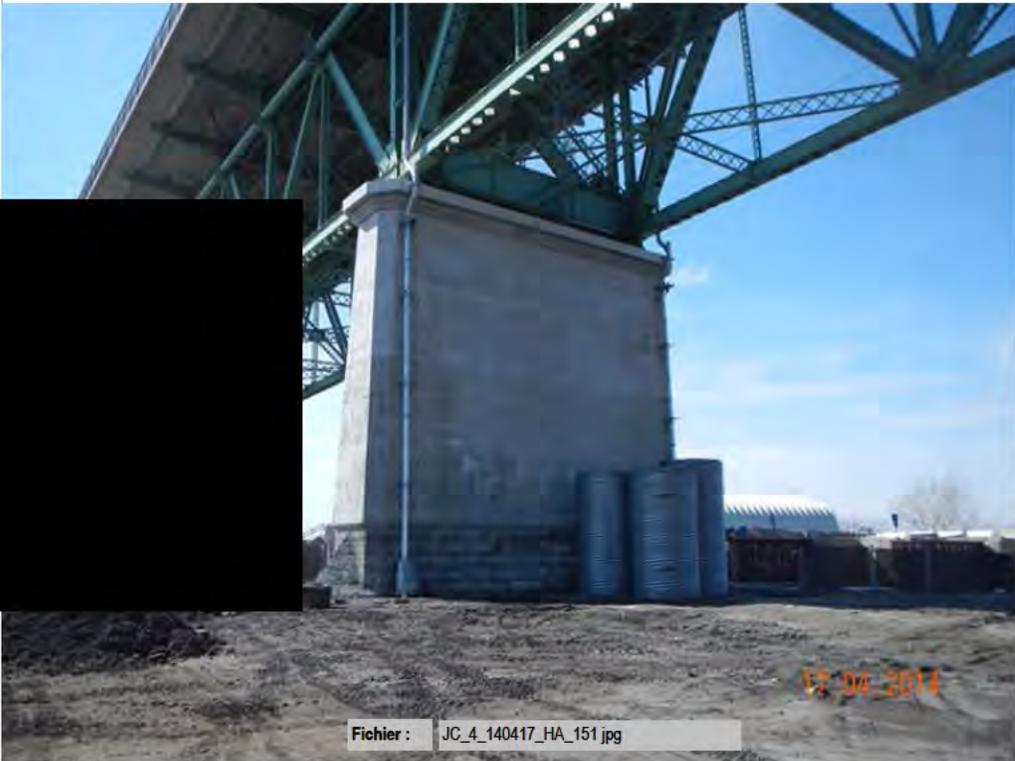
<b>Photo no.:</b> JC_4_140417_HA_151

<b>Identification</b>	
<b>Élément / Description:</b> Piles	
<b>Sous-élément / type :</b> Piles -	
<b>Localisation</b>	
<b>Travée / axe :</b> Axe 12	
<b>Localisation :</b> Face Sud	
<b>Remarques / Observations</b>	
Travaux de réfection réalisés en 2013.	
<b>Recomm. no :</b>	
<b>Fichier :</b> JC_4_140417_HA_151.jpg

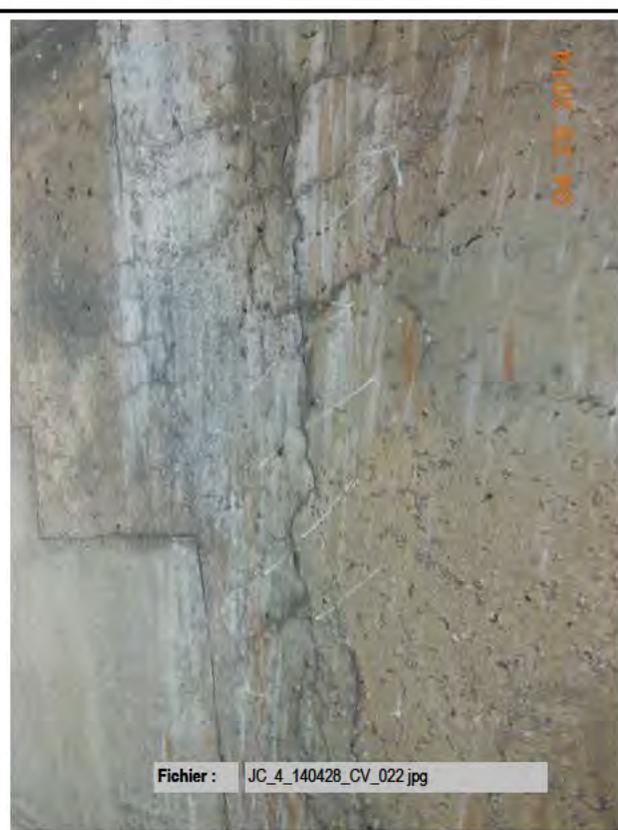
Fichier : JC\_4\_140428\_CV\_022.jpg

Délamination et éclatement du béton localisé sur 1% des surfaces, principalement au niveau de la corniche et de la face amont.

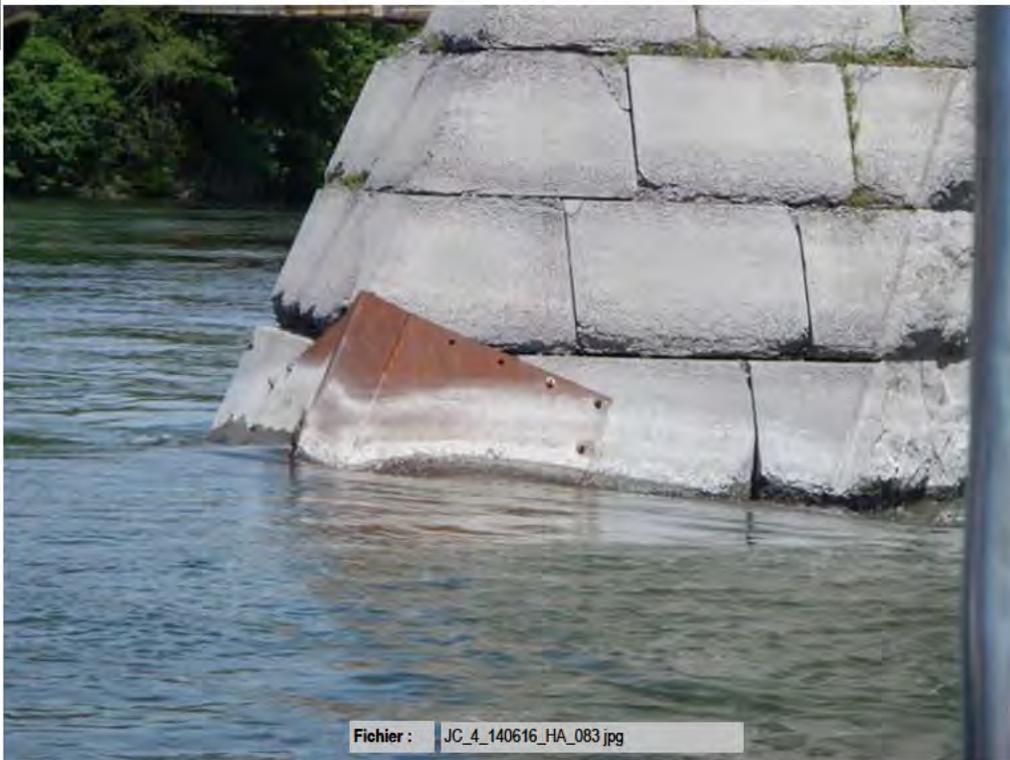
Fichier : JC\_4\_140616\_HA\_083.jpg

Présence d'une plaque de protection en acier sur l'avant-bec en raison de pertes de pierres.

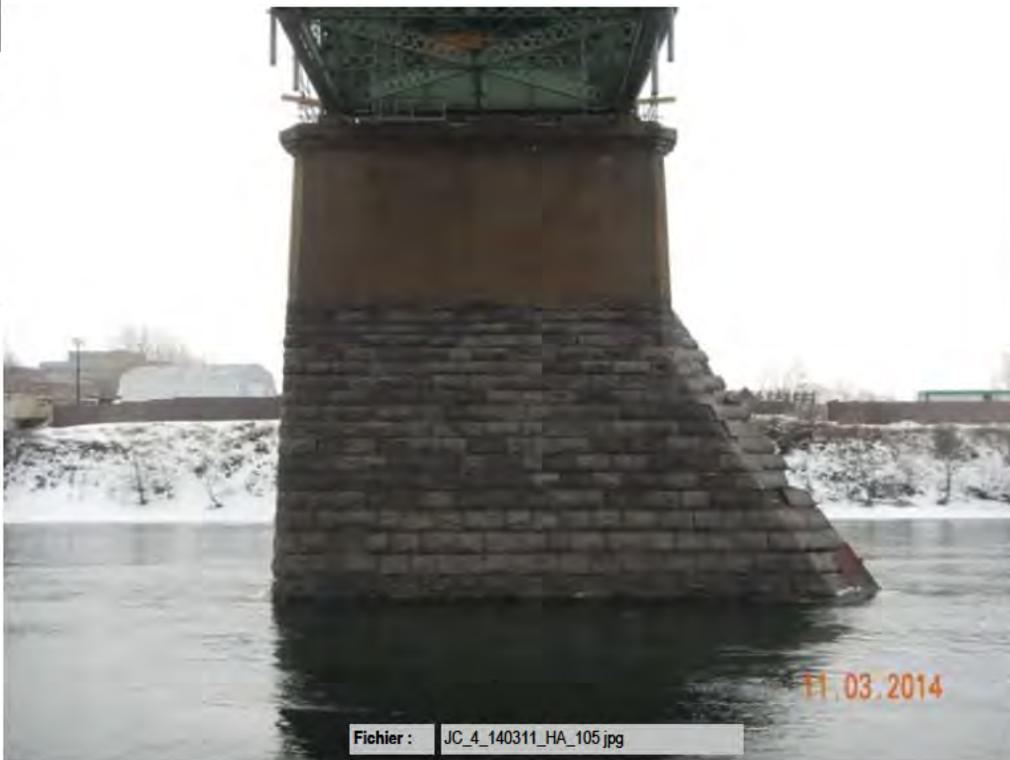
Fichier : JC\_4\_140311\_HA\_105.jpg

Délamination et éclatement du béton localisé sur 1% des surfaces.

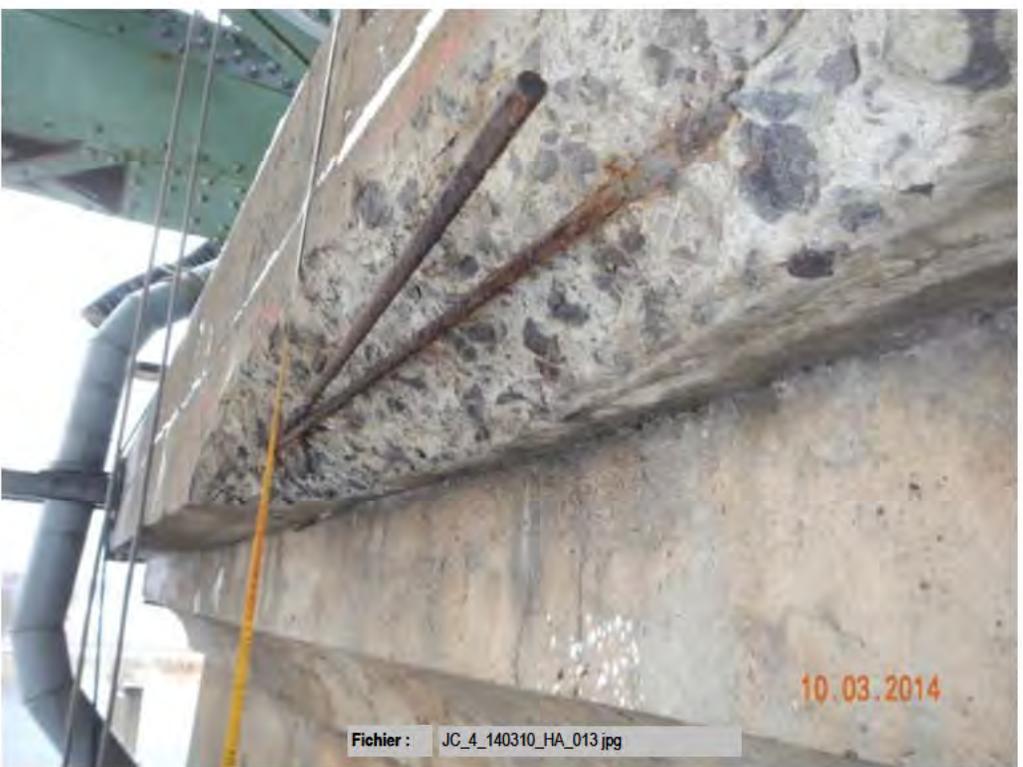
Fichier : JC\_4\_140310\_HA\_013.jpg

Éclatement du béton de la corniche avec armatures visibles sur 1% des surfaces.

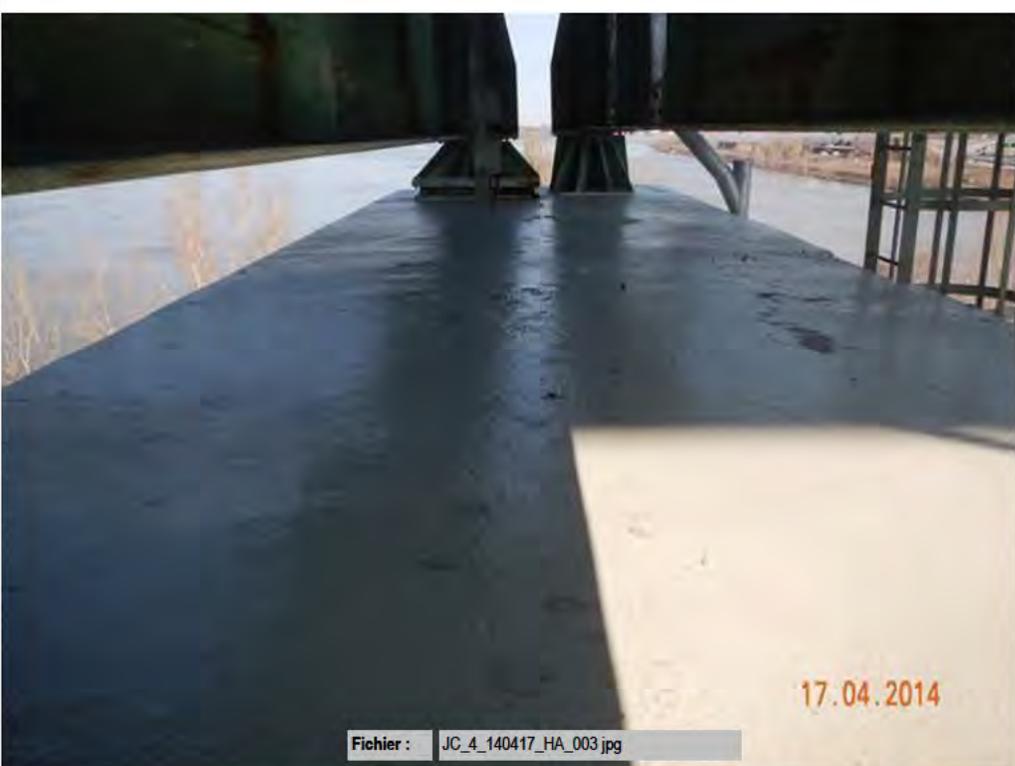
Fichier : JC\_4\_140417\_HA\_003.jpg

Travaux de réfection réalisés en 2012  
dans la partie supérieure.

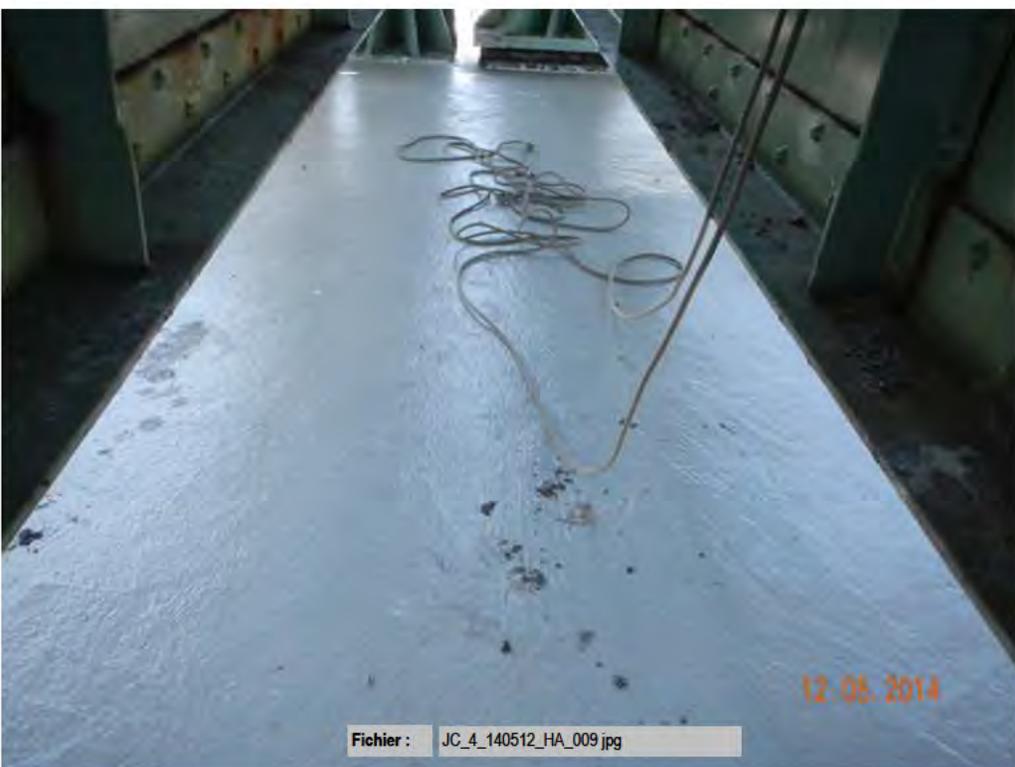
Fichier : JC\_4\_140512\_HA\_009.jpg

Rehaussement de cote; travaux de réfection réalisés en 2013.

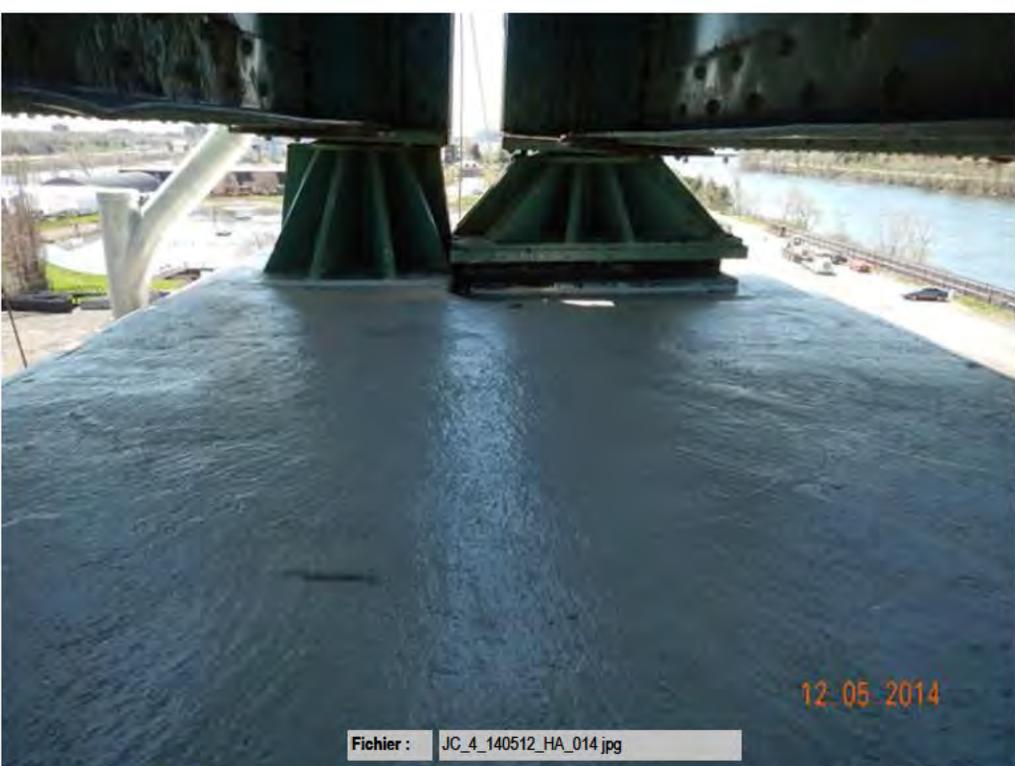
Fichier : JC\_4\_140512\_HA\_014.jpg

Rehaussement de cote; travaux de réfection réalisés en 2013.

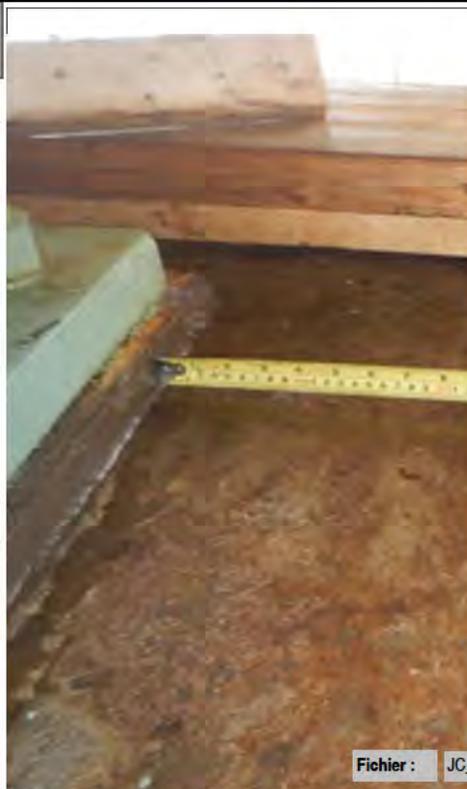
Fissures polygonales moyennes à importantes sur 100% des surfaces.

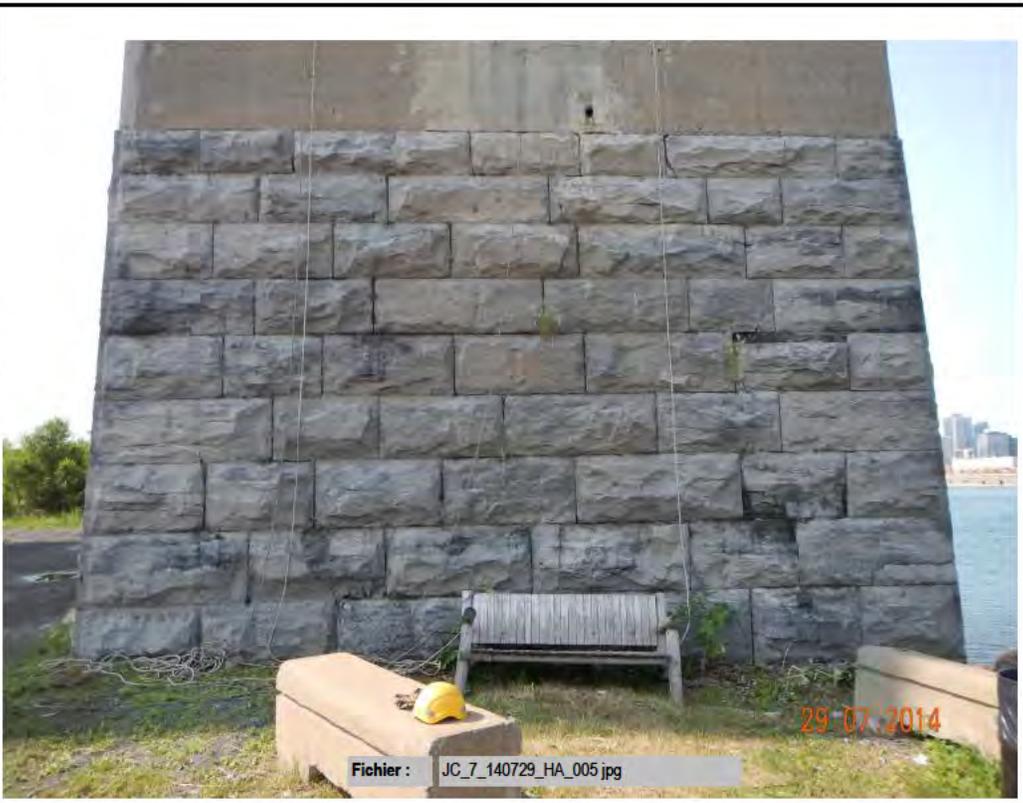
Photo no.:  
JC\_7\_140731\_HA\_006

Perte de mortier entre les joints des pierres, présence de végétation.
