FICHE D'INSPECTION DES PORTIQUES EN BÉTON

Travée : 56-57 Poutre : D Section : 9 Type : Poutre longitudinale int. en b?ton  
Date : mai 2014 Inspection par : SD, CG, VD, HA Échelle : 1" = 5'

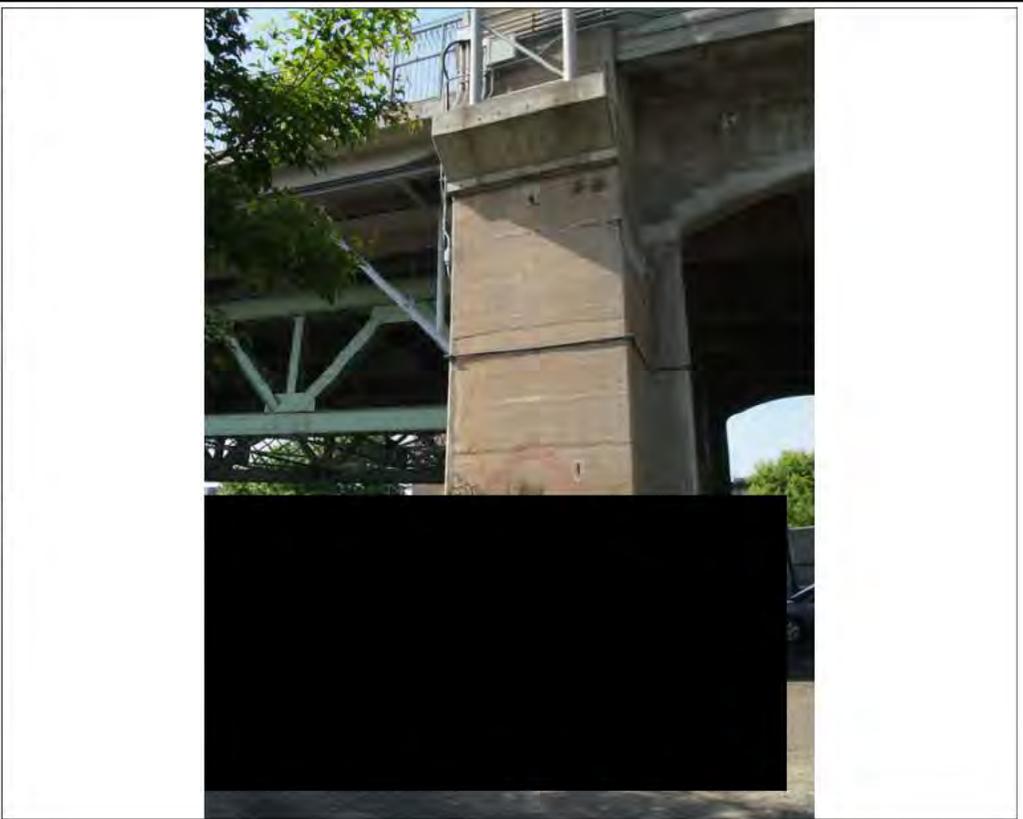
Délamination et éclatement du béton sur 8% des surfaces.

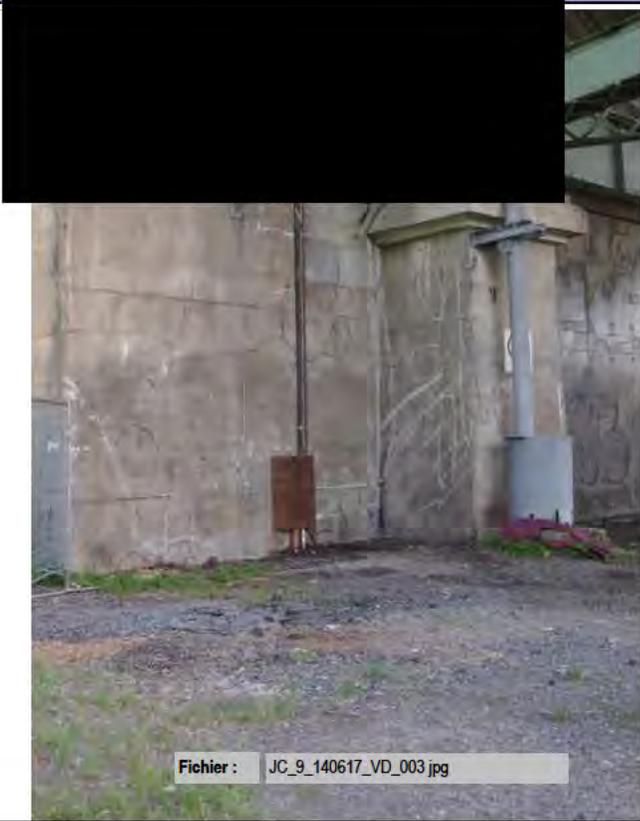
<b>Photo no.:</b> JC_9_140617_VD_003

<b>Identification</b>	
<b>Élément / Description:</b> Culées	
<b>Sous-élément / type :</b> Culées - Mur de front -	
<b>Localisation</b>	
<b>Travée / axe :</b> Axe 55	
<b>Localisation :</b> Face Sud	
<b>Remarques / Observations</b>	
Fissures verticales et horizontales de 0.8 à 1mm sur 1% des surfaces.	
<b>Recomm. no :</b> 8415, 10020	
<b>Fichier :</b> JC_9_140617_VD_003.jpg

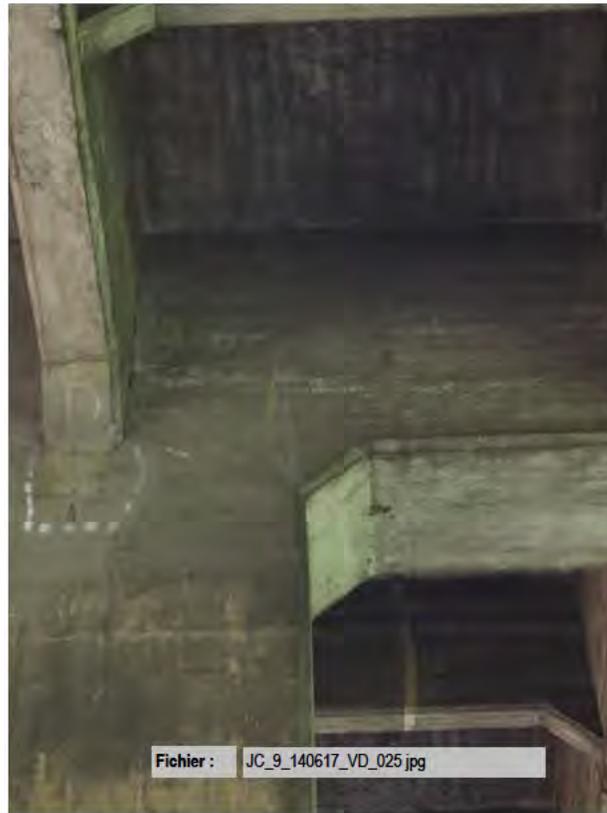
Fichier : JC\_9\_140617\_VD\_025.jpg

2 fissures de flexion (0.35m et 0.2mm).

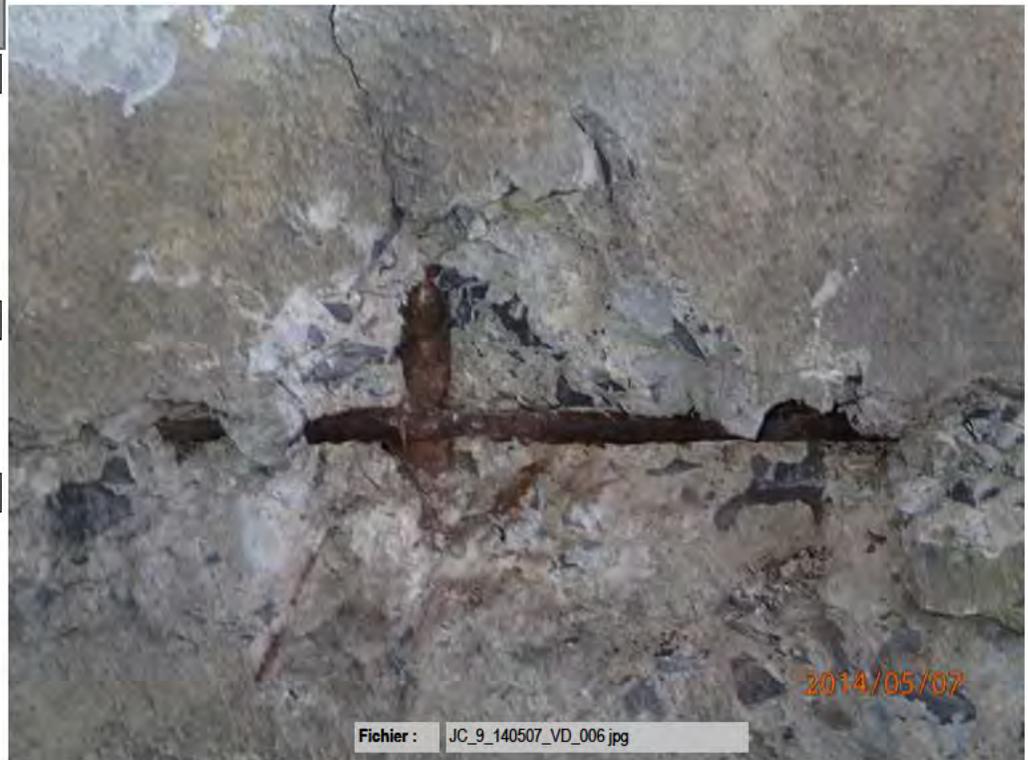
Fichier : JC\_9\_140507\_VD\_006.jpg

Délamination et éclatement du béton sur  
4% des surfaces.

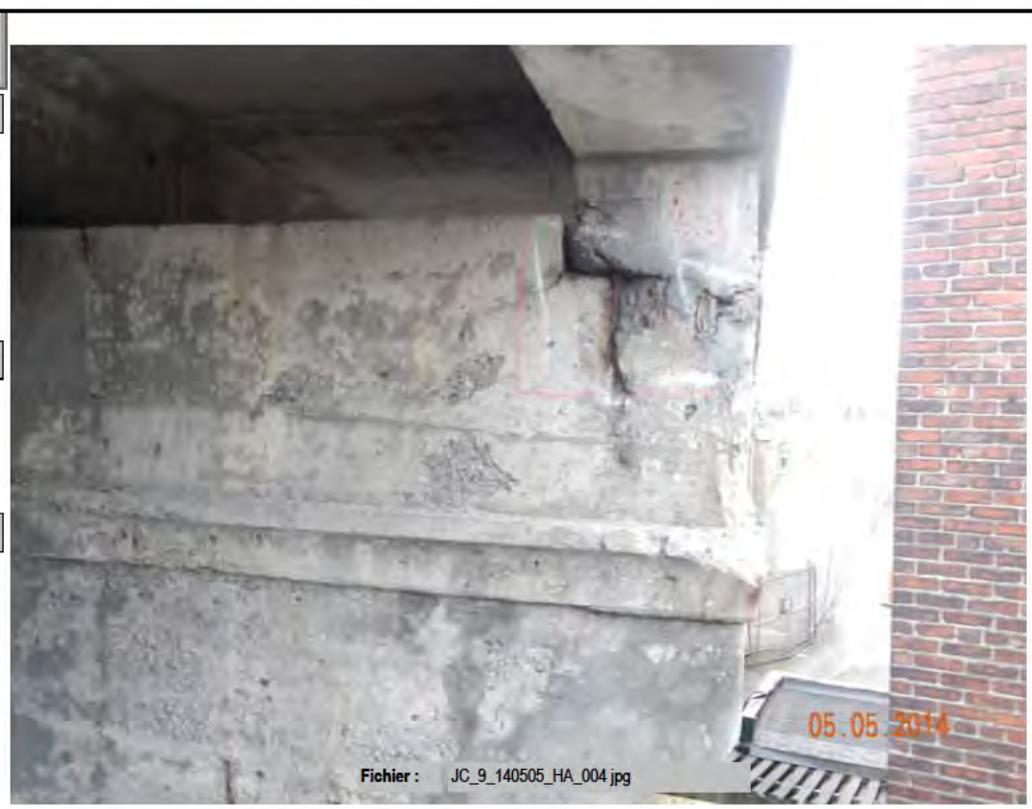
Fichier : JC\_9\_140505\_HA\_004.jpg

Délamination et éclatement du béton sur  
10% des surfaces.

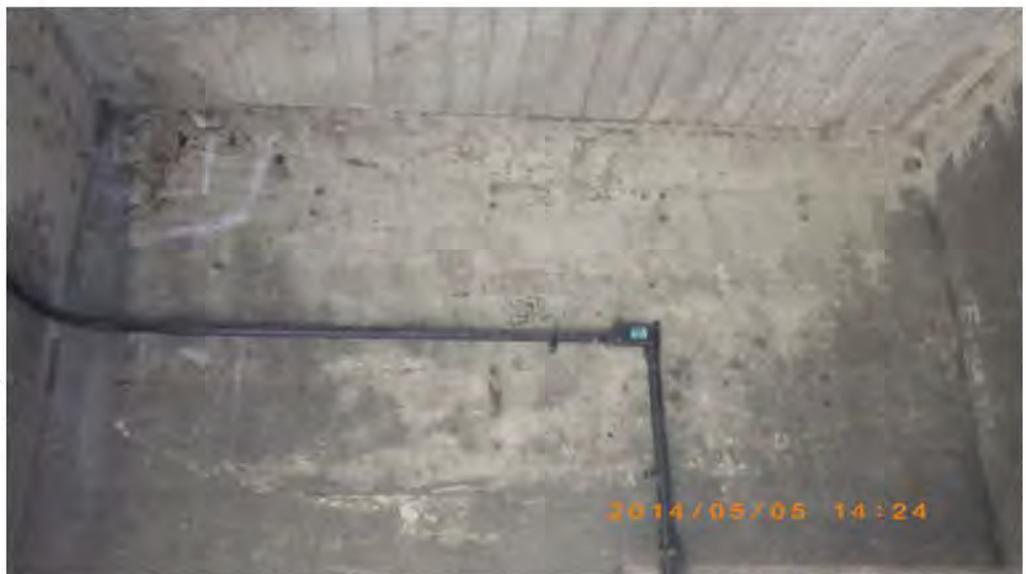
Fichier : JC\_9\_140505\_CG\_049.jpg

1 fissure de flexion de 0.6mm entre les poutres F et G, face sud.

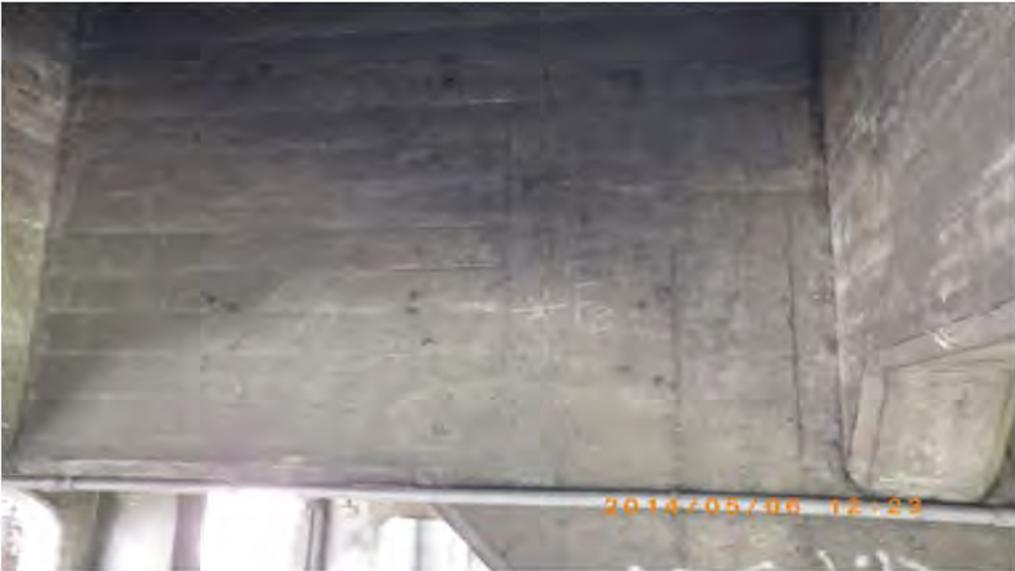
<b>Photo no.:</b> JC_9_140505_CG_113

<b>Identification</b>	
<b>Élément / Description:</b> Piles	
<b>Sous-élément / type :</b> Piles - Chevêtres en béton	
<b>Localisation</b>	
<b>Travée / axe :</b> Axe 60	
<b>Localisation :</b> Face Nord, Axe C-D	
<b>Remarques / Observations</b>	
1 fissure de flexion de 0.6mm entre les poutres C et D, face nord.	
<b>Fichier :</b> JC_9_140505_CG_113.jpg	
<b>Recomm. no :</b> 8415, 10020

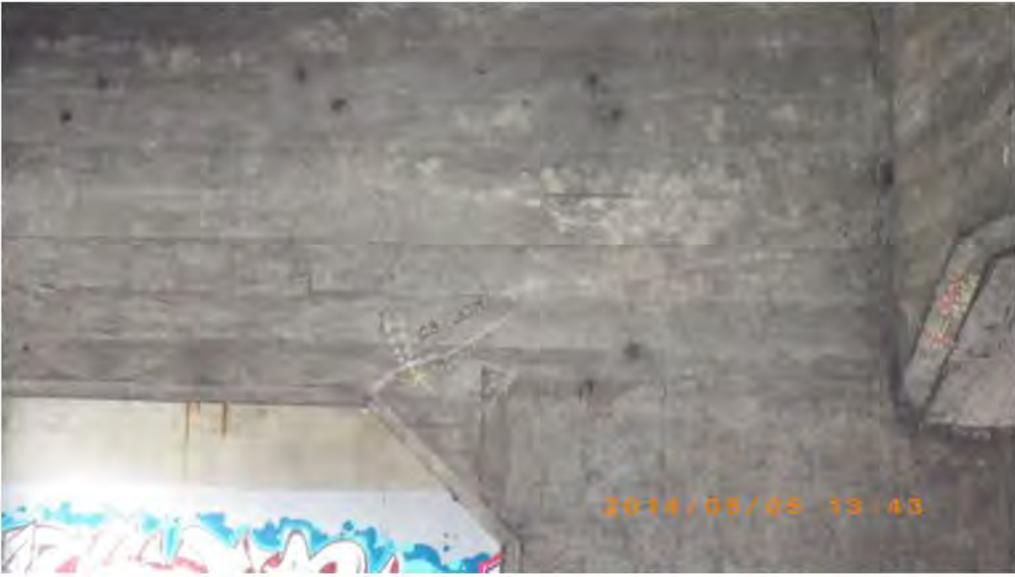
<b>Photo no.:</b> JC_9_140505_CG_047

<b>Identification</b>	
<b>Élément / Description:</b> Piles	
<b>Sous-élément / type :</b> Piles - Chevêtres en béton	
<b>Localisation</b>	
<b>Travée / axe :</b> Axe 60	
<b>Localisation :</b> Face Sud, Axe D-E	
<b>Remarques / Observations</b>	
Fissures obliques de 0.8mm représentant 1% des surfaces.	
<b>Fichier :</b> JC_9_140505_CG_047.jpg	
<b>Recomm. no :</b> 8415, 10020

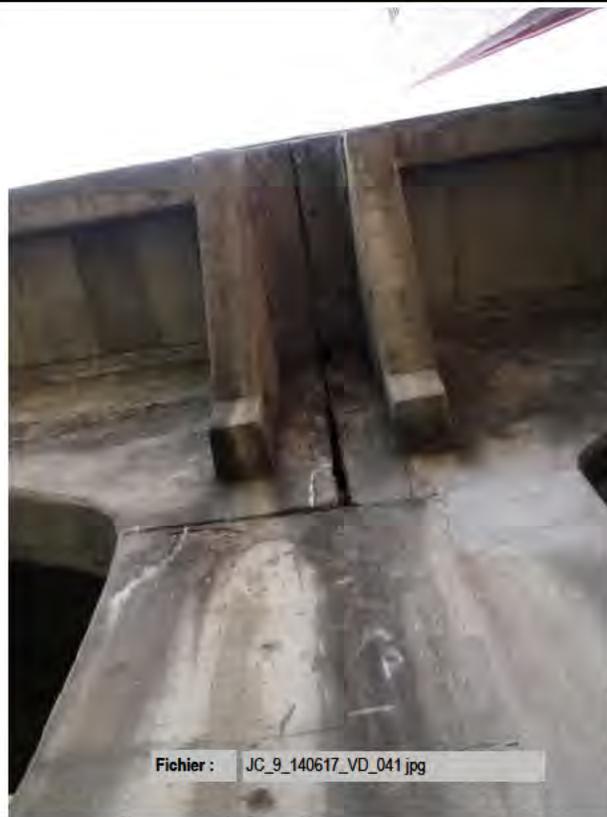
Fichier : JC\_9\_140617\_VD\_041.jpg

Infiltration d'eau appréciable au niveau de la voie 5 et du trottoir aval.

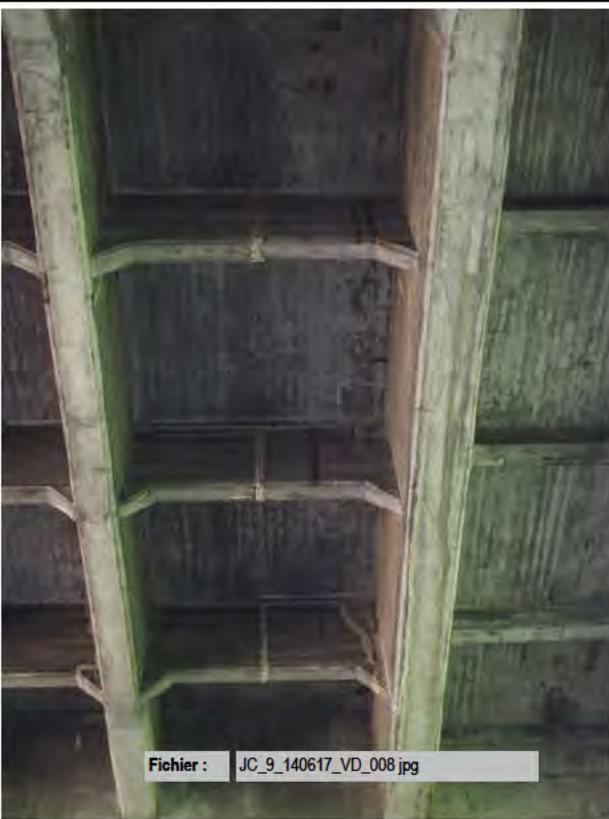
Délaminage du béton sur 16% des surfaces. Fissures polygonales, transversales et longitudinales sur 50% des surfaces.

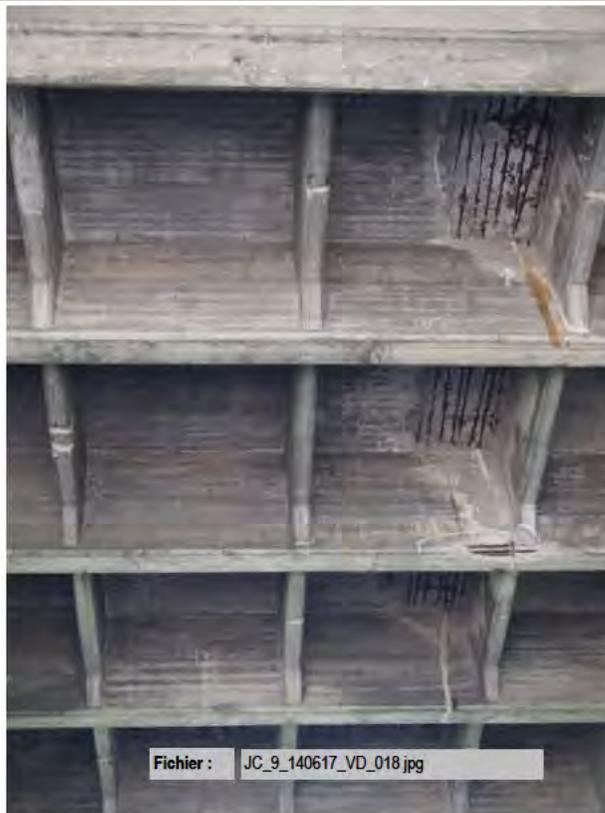
Fichier : JC\_9\_140617\_VD\_018.jpg

Délaminage et éclatement du béton avec armatures visibles corrodées sur 19% des surfaces. Pertes de sections supérieures à 30% des barres d'armature sur 2% des surfaces pouvant réduire de façon importante la capacité de l'élément à supporter les charges.

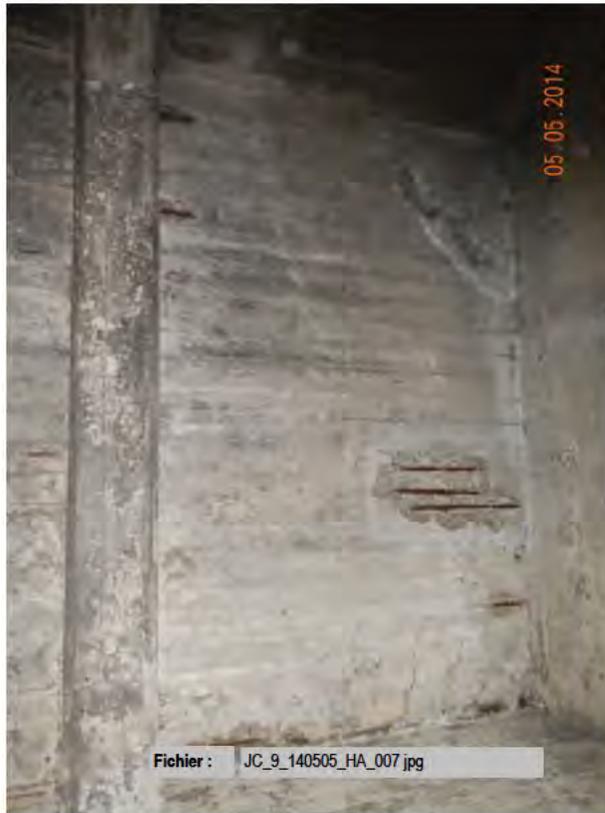
Délaminage et éclatement du béton avec armatures visibles corrodées sur 12% des surfaces. Fissures polygonales inférieures à 0.8mm sur 25% des surfaces.

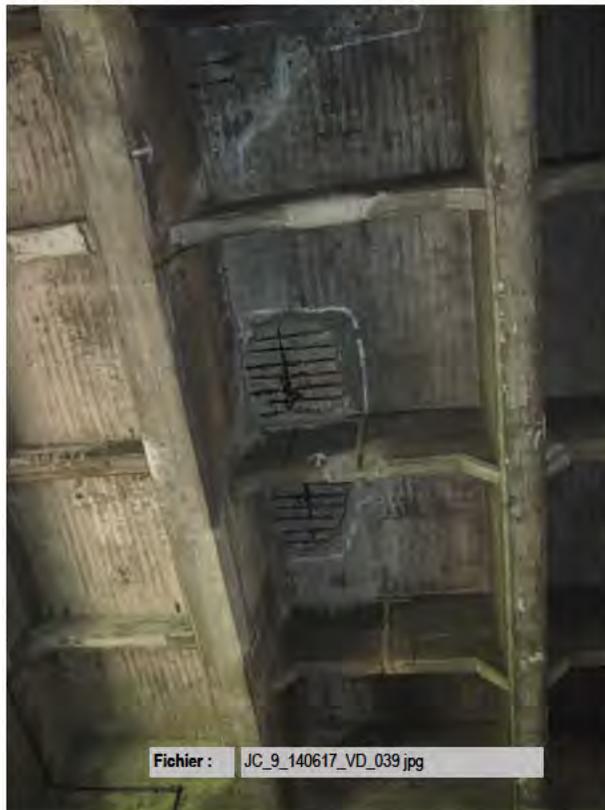
Délaminage et éclatement du béton avec armatures visibles corrodées sur 10% des surfaces. Pertes de section supérieures à 50% des barres d'armature sur 1% des surfaces pouvant réduire de façon importante la capacité de l'élément à supporter les charges.

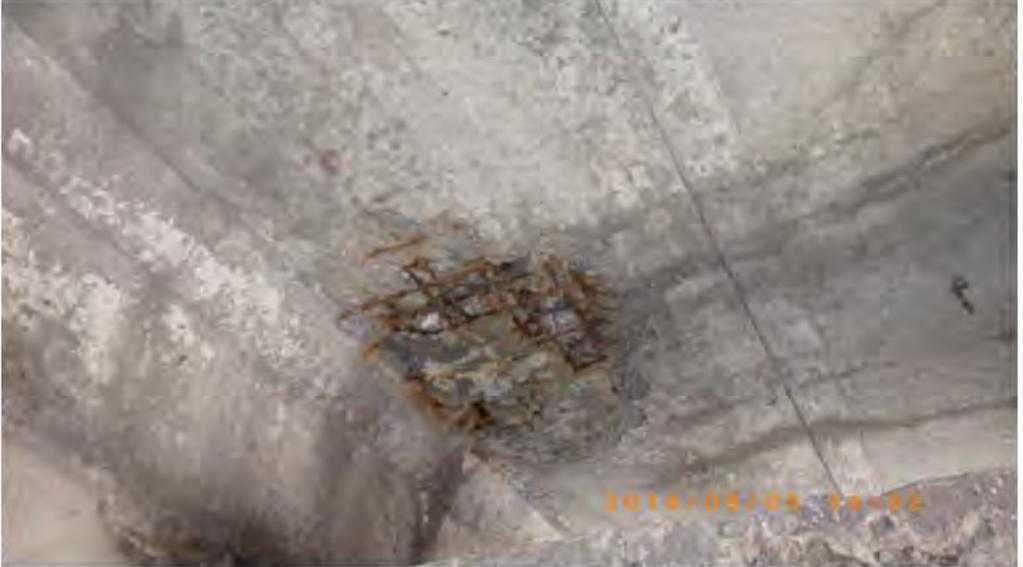
<b>Photo no.:</b> JC_9_140505_CG_052

<b>Identification</b>	
<b>Élément / Description:</b> Tablier	
<b>Sous-élément / type :</b> Platelage	
<b>Localisation</b>	
<b>Travée / axe :</b> 58-59	
<b>Localisation :</b>	
<b>Remarques / Observations</b>	
Délaminage et éclatement du béton avec armatures visibles corrodées sur 10% des surfaces. Pertes de section supérieures à 50% des barres d'armature sur 1% des surfaces pouvant réduire de façon importante la capacité de l'élément à supporter les charges.	
<b>Recomm. no :</b> 9582, 10020	<b>Fichier :</b> JC_9_140505_CG_052.jpg

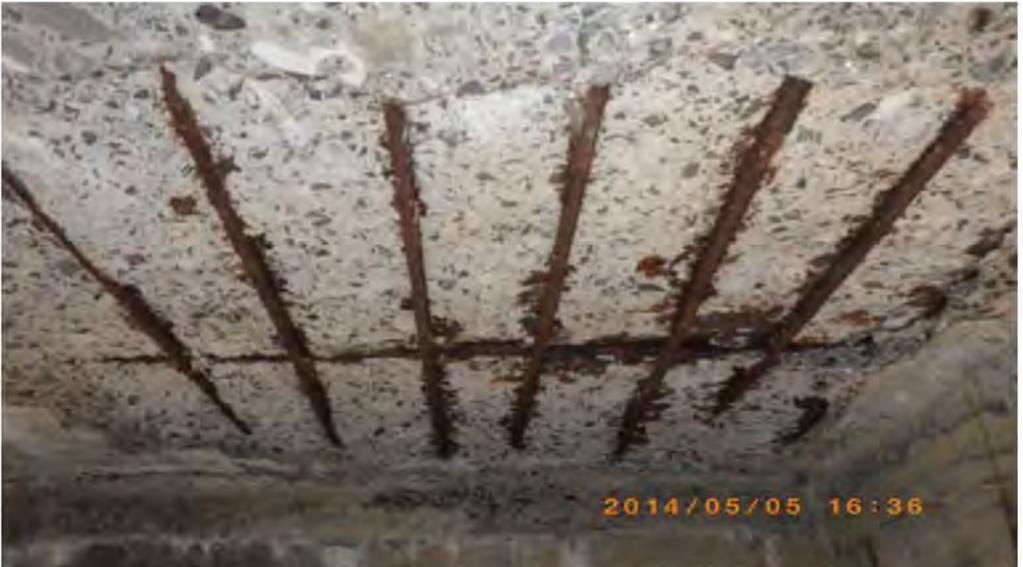
<b>Photo no.:</b> JC_9_140505_CG_069

<b>Identification</b>	
<b>Élément / Description:</b> Tablier	
<b>Sous-élément / type :</b> Platelage	
<b>Localisation</b>	
<b>Travée / axe :</b> 58-59	
<b>Localisation :</b>	
<b>Remarques / Observations</b>	
Délaminage et éclatement du béton avec armatures visibles corrodées sur 10% des surfaces. Pertes de section supérieures à 50% des barres d'armature sur 1% des surfaces pouvant réduire de façon importante la capacité de l'élément à supporter les charges.	
<b>Recomm. no :</b> 8415, 10020	<b>Fichier :</b> JC_9_140505_CG_069.jpg

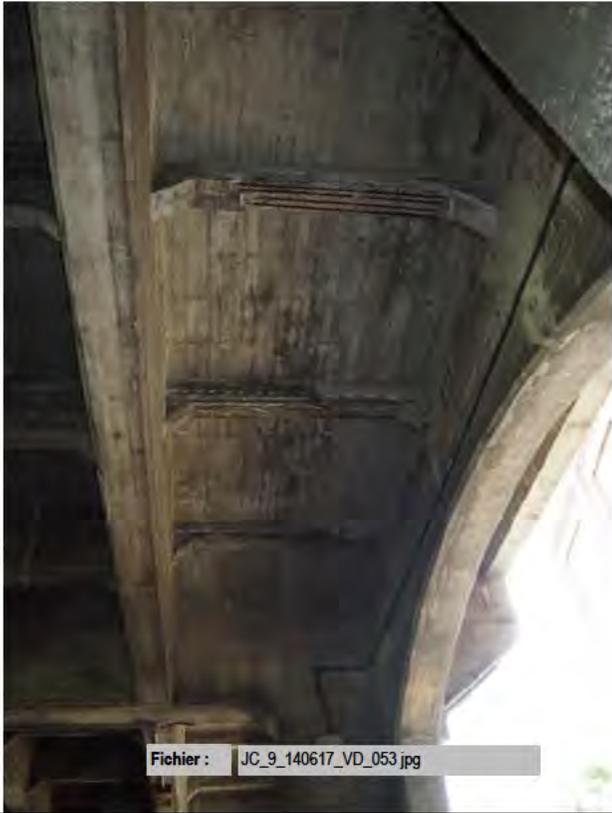
<b>Photo no.:</b> JC_9_140617_VD_053

<b>Identification</b>	
<b>Élément / Description:</b> Tablier	
<b>Sous-élément / type :</b> Platelage	
<b>Localisation</b>	
<b>Travée / axe :</b> 59-60	
<b>Localisation :</b>	
<b>Remarques / Observations</b>	
Délaminage et éclatement avec armatures visibles corrodées du béton sur 12% des surfaces.	
<b>Recomm. no :</b> 8415, 10020	<b>Fichier :</b> JC_9_140617_VD_053.jpg

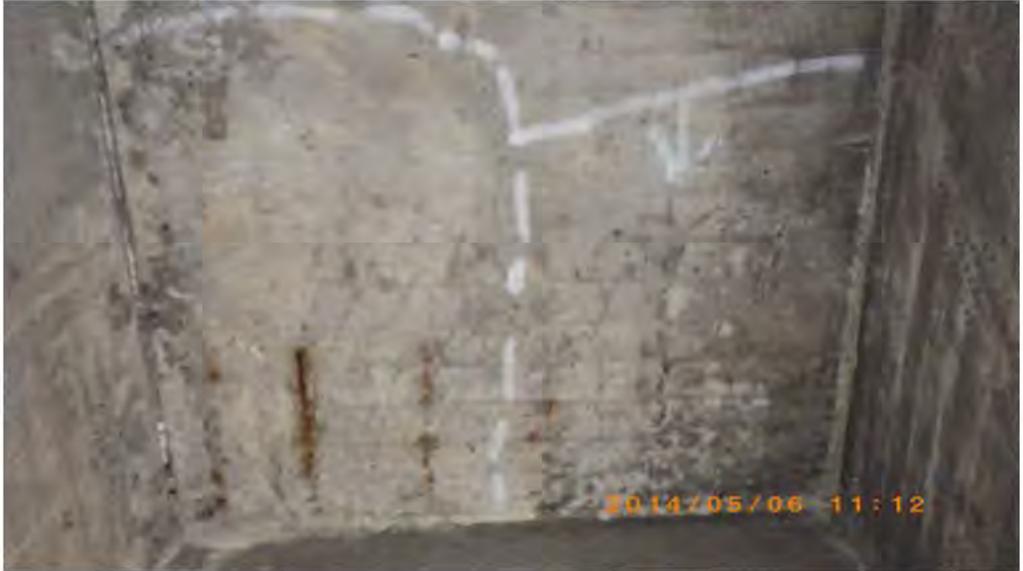
<b>Photo no.:</b> JC_9_140505_CG_110

<b>Identification</b>	
<b>Élément / Description:</b> Tablier	
<b>Sous-élément / type :</b> Platelage	
<b>Localisation</b>	
<b>Travée / axe :</b> 60-61	
<b>Localisation :</b>	
<b>Remarques / Observations</b>	
Délaminage et éclatement du béton sur 15% des surfaces. Fissures polygonales inférieures à 0.8mm sur 30% des surfaces. Traces d'efflorescence.	
<b>Recomm. no :</b> 8415, 10020	<b>Fichier :</b> JC_9_140505_CG_110.jpg

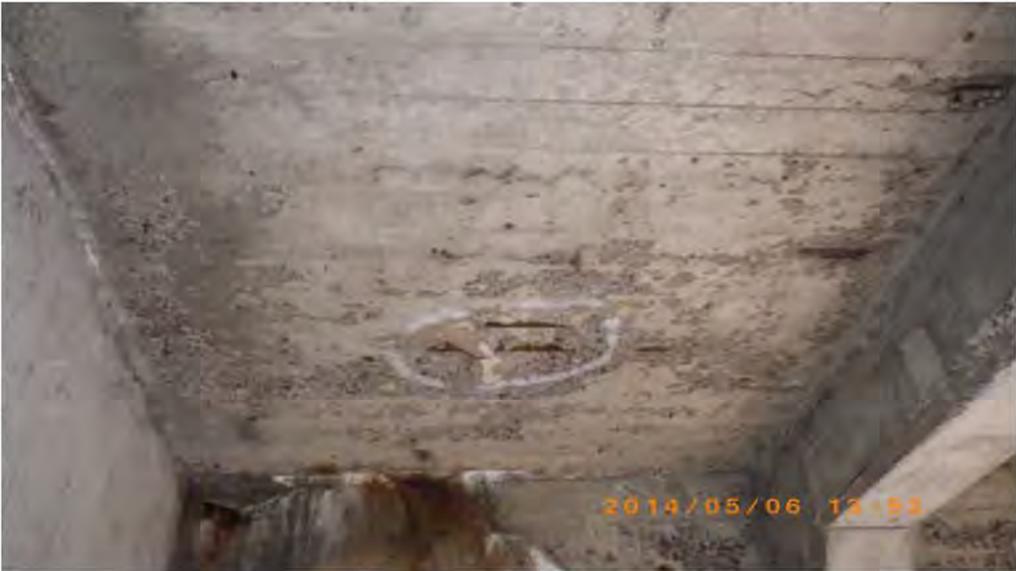
<b>Photo no.:</b> JC_9_140505_CG_116

<b>Identification</b>	
<b>Élément / Description:</b> Tablier	
<b>Sous-élément / type :</b> Platelage	
<b>Localisation</b>	
<b>Travée / axe :</b> 60-61	
<b>Localisation :</b>	
<b>Remarques / Observations</b>	
Délaminage et éclatement du béton sur 15% des surfaces. Fissures polygonales inférieures à 0.8mm sur 30% des surfaces. Traces d'efflorescence.	
<b>Recomm. no :</b> 8415, 10020	
<b>Fichier :</b> JC_9_140505_CG_116.jpg

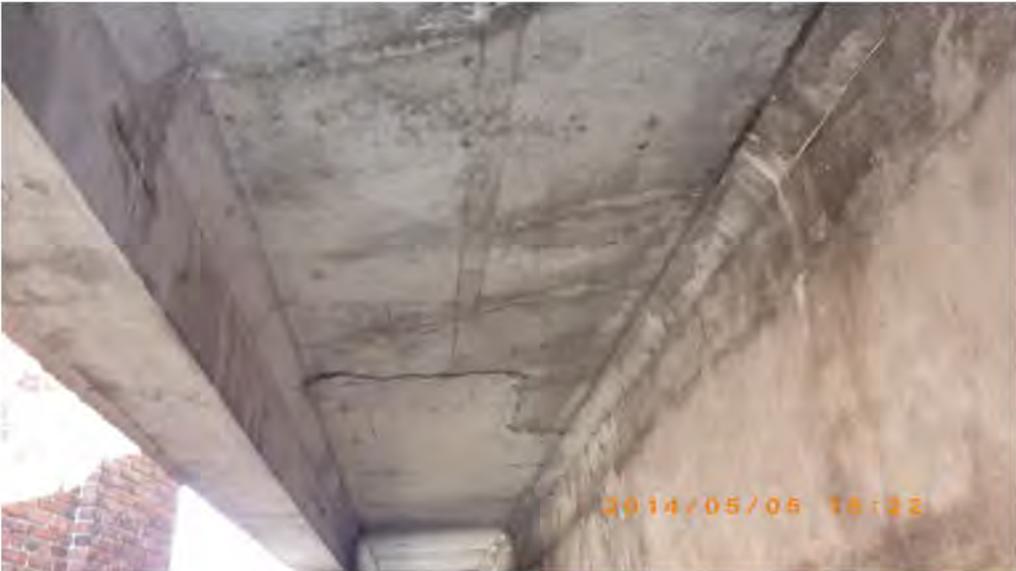
<b>Photo no.:</b> JC_9_140505_CG_061

<b>Identification</b>	
<b>Élément / Description:</b> Tablier	
<b>Sous-élément / type :</b> Platelage	
<b>Localisation</b>	
<b>Travée / axe :</b> 58-59	
<b>Localisation :</b>	
<b>Remarques / Observations</b>	
Fissures transversales de 0.15mm généralisées sous le trottoir amont et aval.	
<b>Recomm. no :</b> 9582, 10020	
<b>Fichier :</b> JC_9_140505_CG_061.jpg

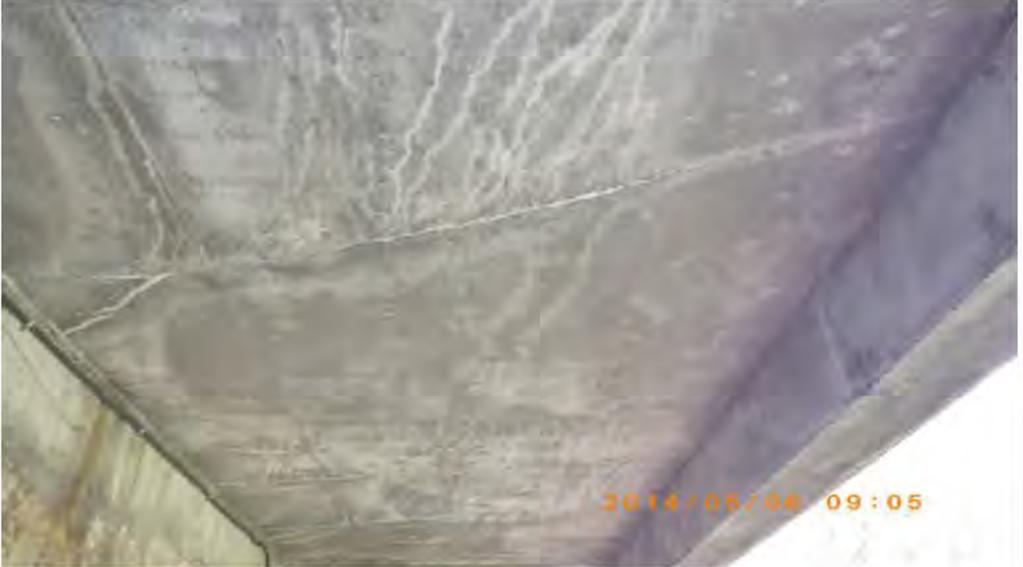
<b>Photo no.:</b> JC_9_140505_CG_096

<b>Identification</b>	
<b>Élément / Description:</b> Tablier	
<b>Sous-élément / type :</b> Platelage	
<b>Localisation</b>	
<b>Travée / axe :</b> 60-61	
<b>Localisation :</b> Axe G	
<b>Remarques / Observations</b>	
Fissures transversales de 0.15mm généralisées sous le trottoir amont et aval.	
<b>Recomm. no :</b> 9582, 10020	
	<b>Fichier :</b> JC_9_140505_CG_096.jpg

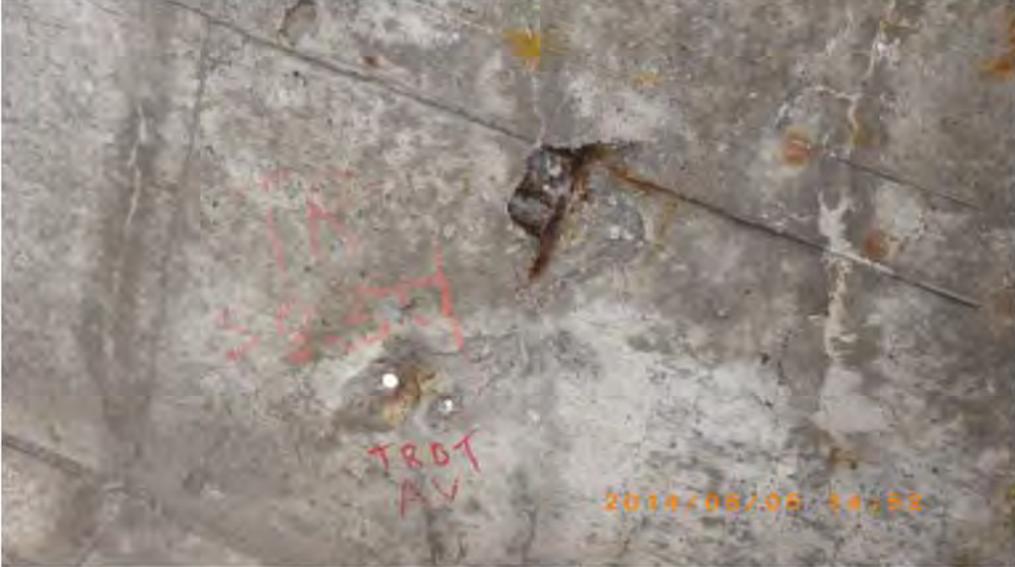
<b>Photo no.:</b> JC_9_140505_CG_051

<b>Identification</b>	
<b>Élément / Description:</b> Tablier	
<b>Sous-élément / type :</b> Platelage	
<b>Localisation</b>	
<b>Travée / axe :</b> 58-59	
<b>Localisation :</b> Axe A	
<b>Remarques / Observations</b>	
Délaminage du béton sur 73% de la surface, sous le trottoir aval affectant de façon importante la capacité à supporter les charges.	
<b>Recomm. no :</b> 9582, 10020	
<b>Fichier :</b> JC_9_140505_CG_051.jpg

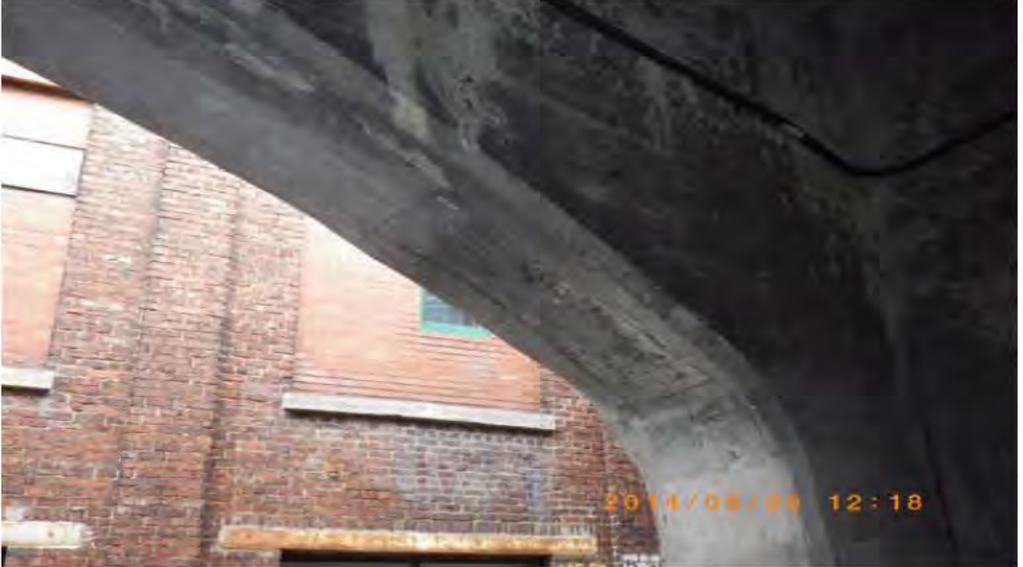
<b>Photo no.:</b> JC_9_140505_CG_037

<b>Identification</b>	
<b>Élément / Description:</b> Poutre de rive A (Aval)	
<b>Sous-élément / type :</b> Poutre en béton armé A	
<b>Localisation</b>	
<b>Travée / axe :</b> 59-60	
<b>Localisation :</b> Dessous	
<b>Remarques / Observations</b>	
Délaminage et éclatement du béton avec armatures visibles corrodées sur 7% des surfaces.	
<b>Recomm. no :</b> 8415, 10020	
<b>Fichier :</b> JC_9_140505_CG_037.jpg

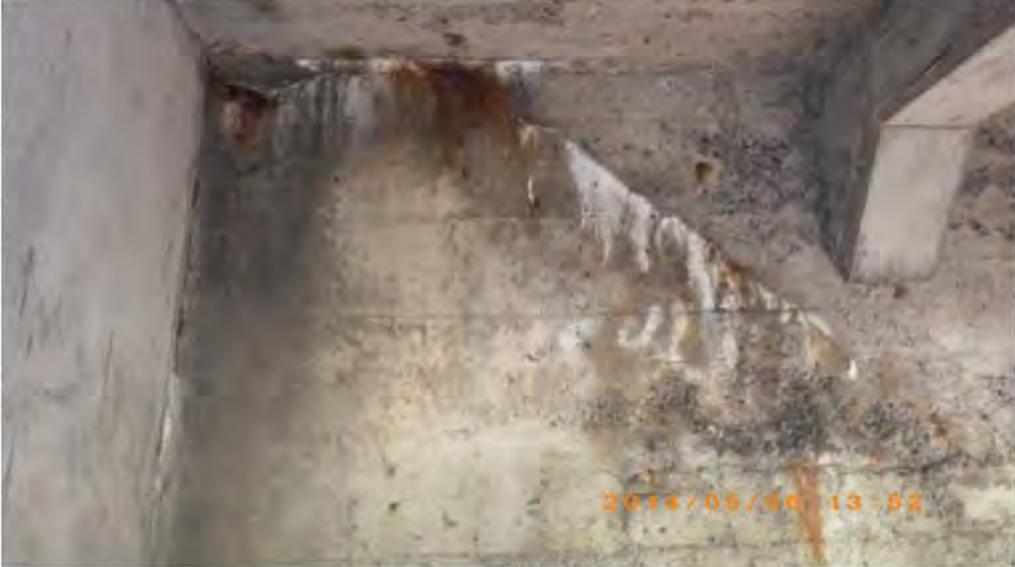
<b>Photo no.:</b> JC_9_140505_CG_115

<b>Identification</b>	
<b>Élément / Description:</b> Poutre de rive A (Aval)	
<b>Sous-élément / type :</b> Poutre en béton armé A	
<b>Localisation</b>	
<b>Travée / axe :</b> 60-61	
<b>Localisation :</b> Face Ouest	
<b>Remarques / Observations</b>	
1 fissure oblique de 0.1mm près de la culée 61 et trace d'efflorescence, face intérieure.	
<b>Recomm. no :</b> 8415, 10020	
	<b>Fichier :</b> JC_9_140505_CG_115.jpg

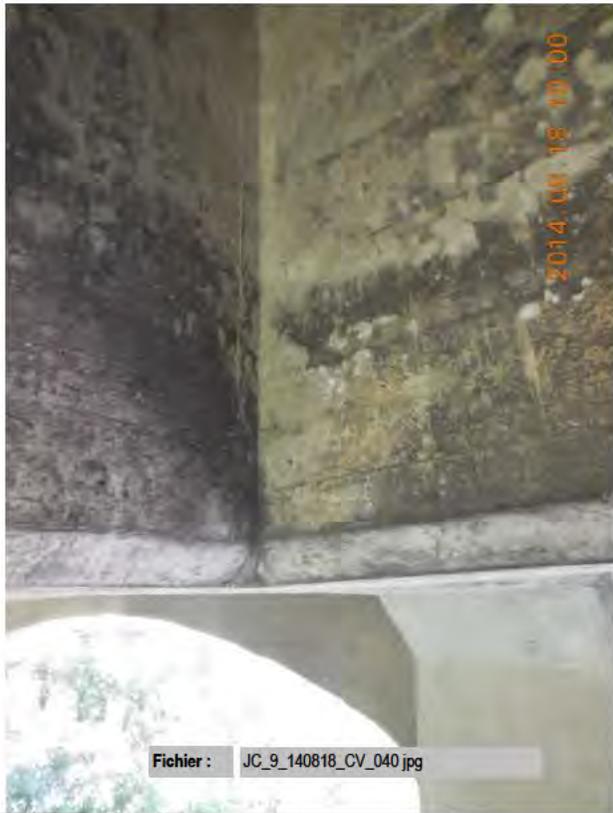
<b>Photo no.:</b> JC_9_140818_CV_040

<b>Identification</b>	
<b>Élément / Description:</b> Poutres intérieures (B à F)	
<b>Sous-élément / type :</b> Poutre en béton armé B P-B	
<b>Localisation</b>	
<b>Travée / axe :</b> 55-56	
<b>Localisation :</b>	
<b>Remarques / Observations</b>	
Fissure verticale de 0.6mm près de l'appui de l'axe 56 affectant de façon très importante la capacité à supporter les charges (Voir le rapport d'évaluation de capacité portante - Contrat 61865).	
<b>Recomm. no :</b>	
<b>Fichier :</b> JC_9_140818_CV_040.jpg

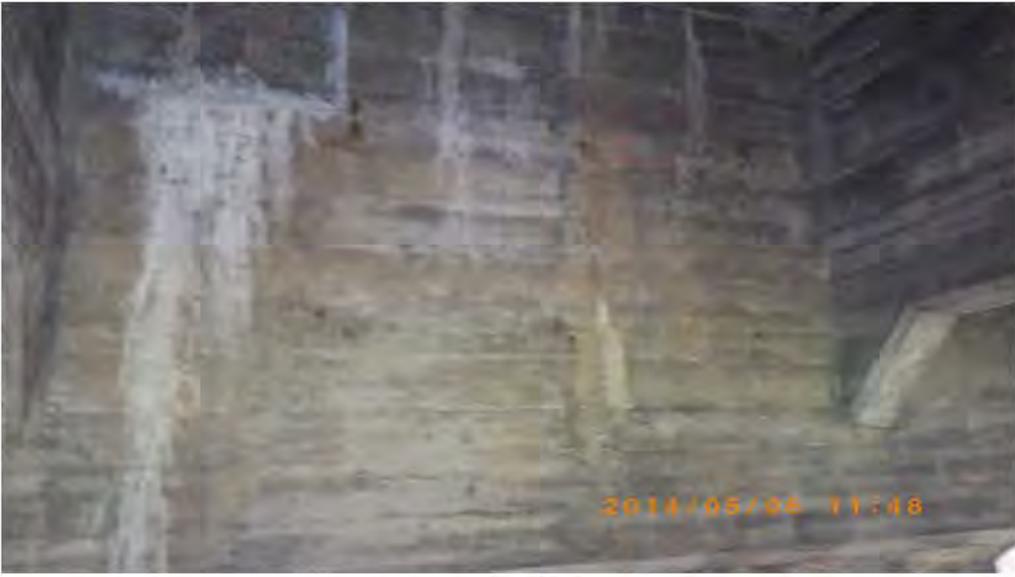
<b>Photo no.:</b> JC_9_140505_CG_032

<b>Identification</b>	
<b>Élément / Description:</b> Poutres intérieures (B à F)	
<b>Sous-élément / type :</b> Poutre en béton armé B P-B	
<b>Localisation</b>	
<b>Travée / axe :</b> 59-60	
<b>Localisation :</b> Face Ouest	
<b>Remarques / Observations</b>	
Délaminage du béton sur 10% des surfaces.	
<b>Recomm. no :</b> 8415, 10020	
<b>Fichier :</b> JC_9_140505_CG_032.jpg

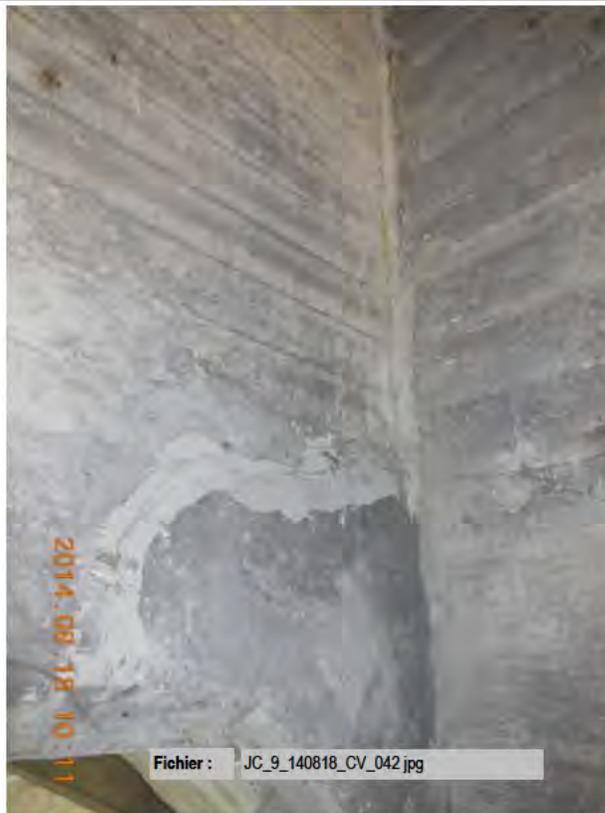
Fissure verticale de 0.8mm près de l'appui de l'axe 56 affectant de façon très importante la capacité à supporter les charges (Voir le rapport d'évaluation de capacité portante – Contrat 61865).

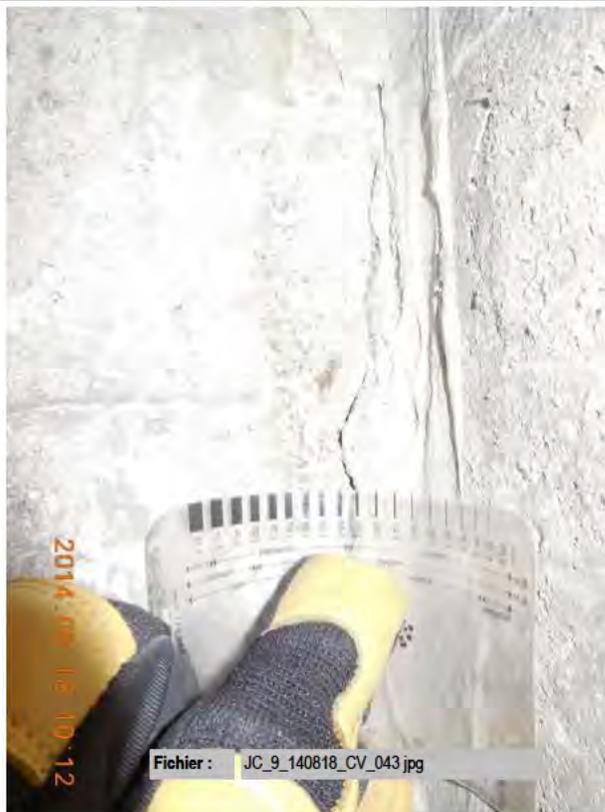
Fissure verticale de 0.8mm près de l'appui de l'axe 56 affectant de façon très importante la capacité à supporter les charges (Voir le rapport d'évaluation de capacité portante – Contrat 61865).

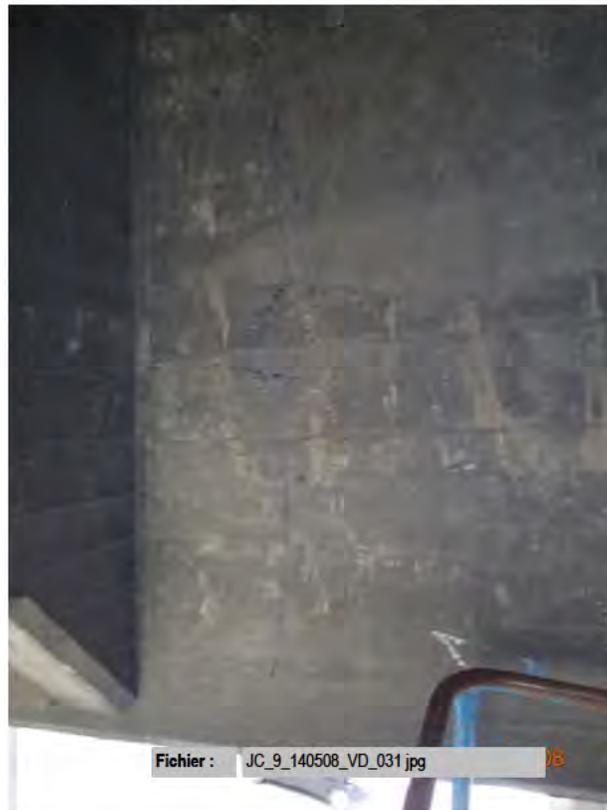
1 fissure de cisaillement de 0.4 à  
0.5mm, près de l'axe 56.

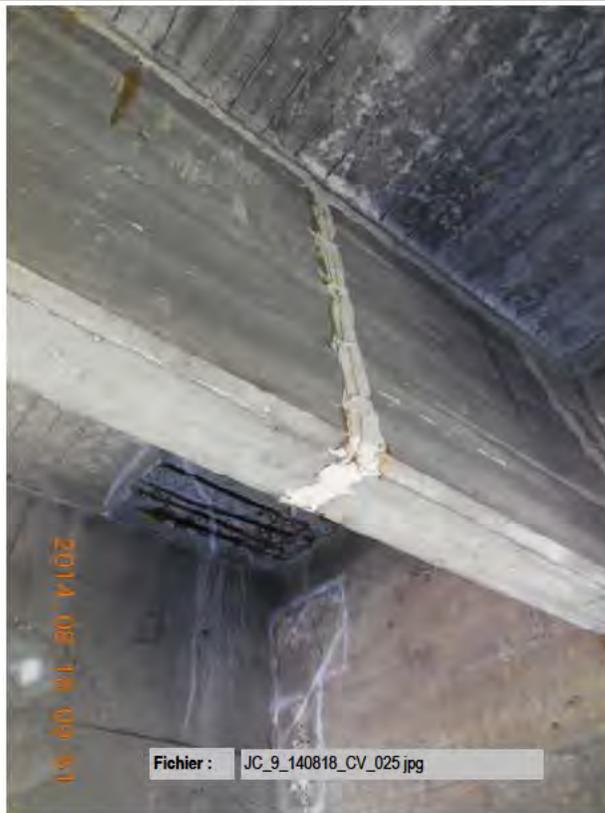
Fissure verticale de 0.4mm près de l'appui de l'axe 57 affectant de façon très importante la capacité à supporter les charges (Voir le rapport d'évaluation de capacité portante - Contrat 61865).

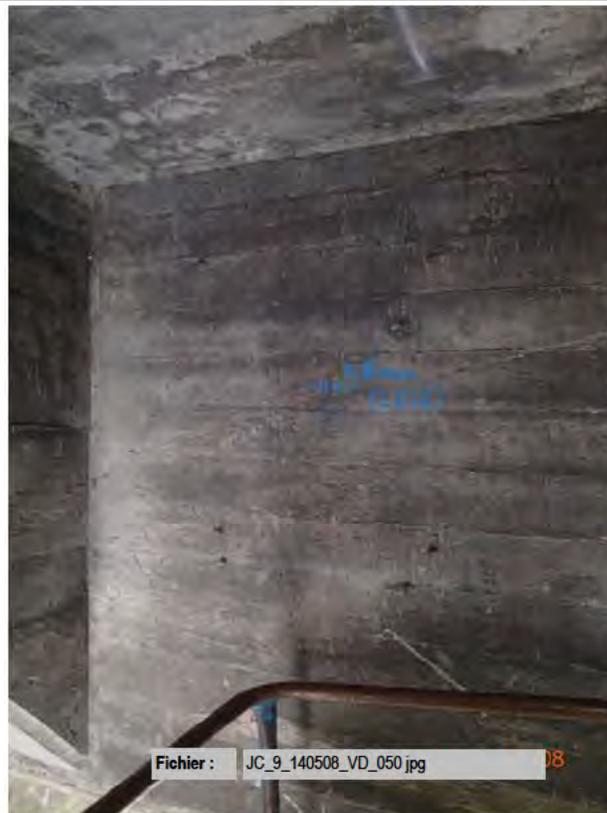
Fissures de flexion-cisaillement (0.6 à 0.8mm) et de cisaillement (0.4mm) sur 1% des surfaces.

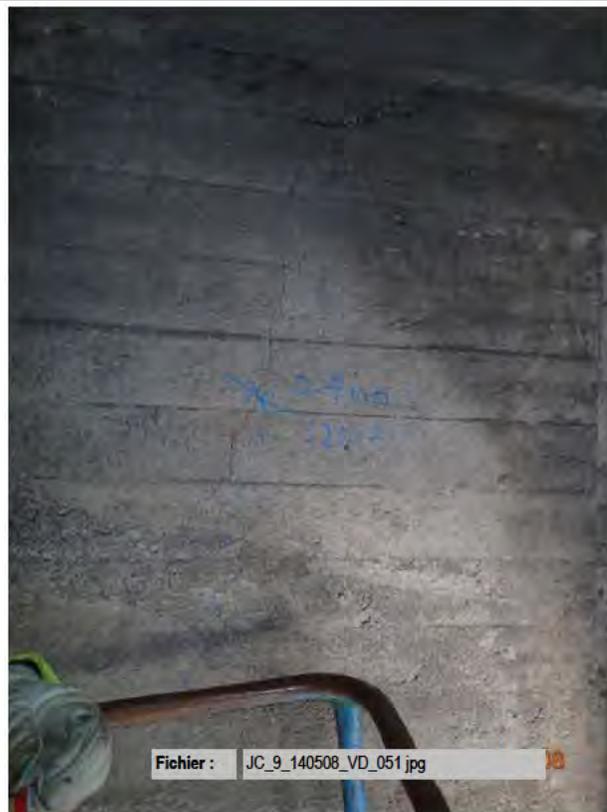
Fissures de flexion-cisaillement (0.6 à 0.8mm) et de cisaillement (0.4mm) sur 1% des surfaces.

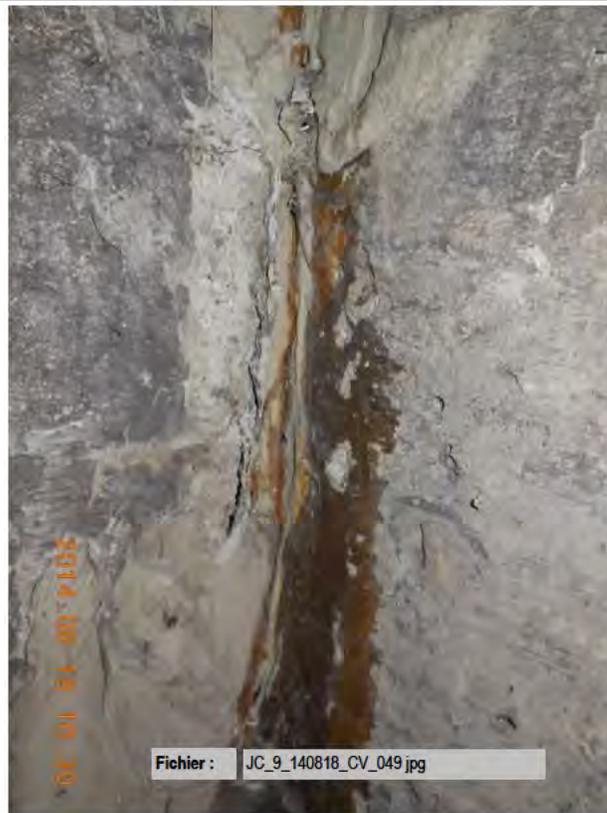
Fissure verticale de 1mm près de l'appui de l'axe 56 affectant de façon très importante la capacité à supporter les charges (Voir le rapport d'évaluation de capacité portante - Contrat 61865).

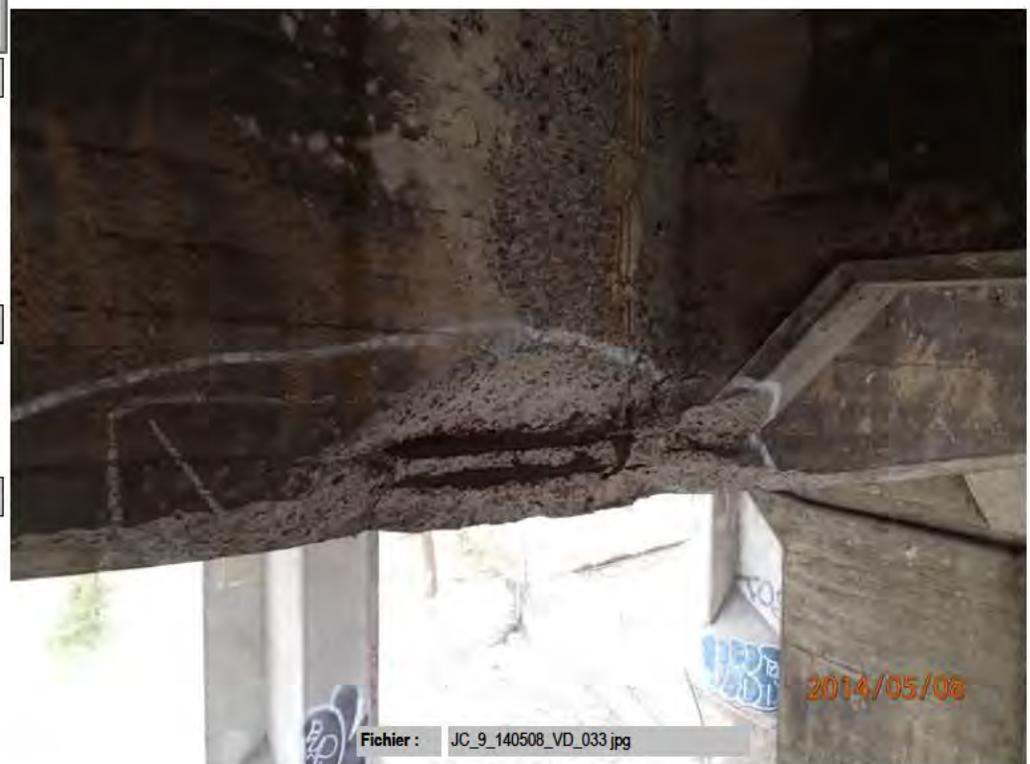
Délaminage et éclatement du béton sur 3% des surfaces.

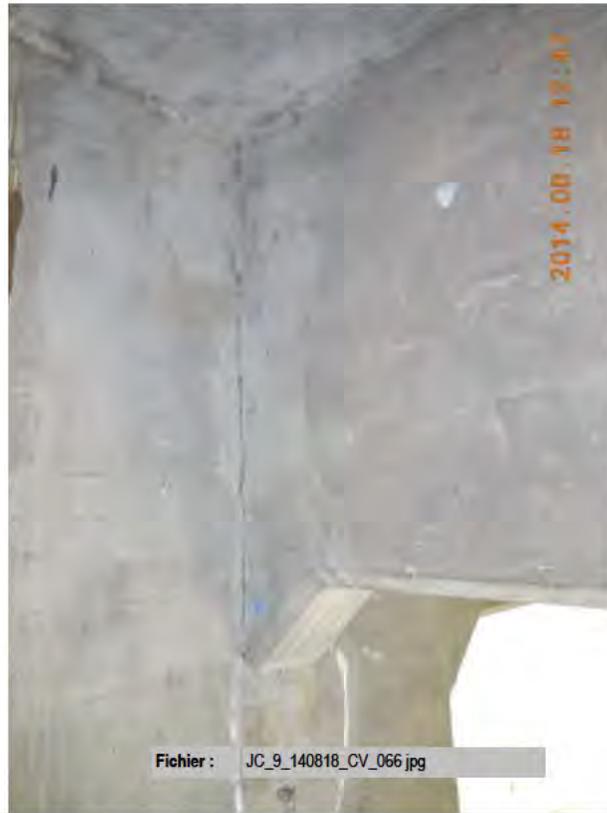
**Fichier :** JC\_9\_140818\_CV\_066.jpg

Fissures verticales jusqu'à 5mm près de l'axe 56 et jusqu'à 2mm près de l'axe sur 5% des surfaces affectant de façon très importante sa capacité à supporter les charges.

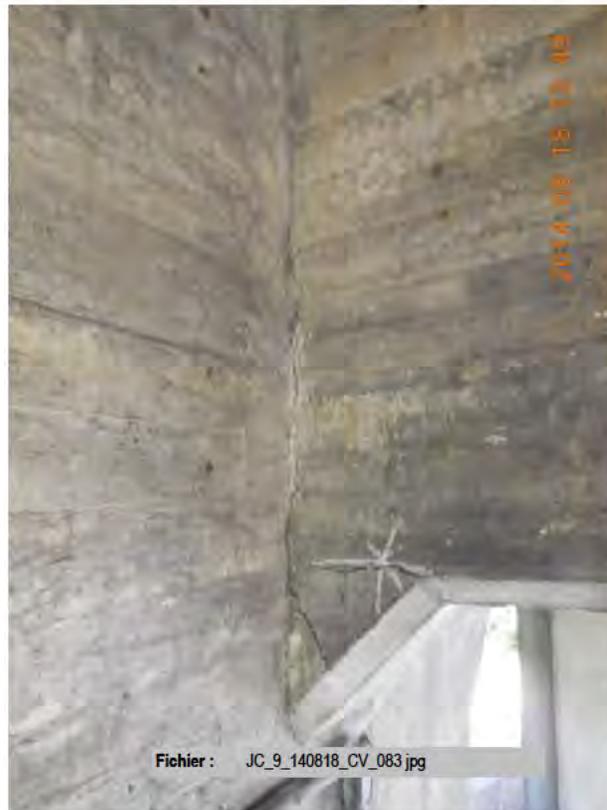
**Fichier :** JC\_9\_140818\_CV\_083.jpg

Fissure de 2.5mm près de l'appui affectant de façon très importante la capacité à supporter les charges (Voir le rapport d'évaluation de capacité portante - Contrat 61865).
