FICHE D'INSPECTION DES PORTIQUES EN BÉTON

Travée : 56-57 Poutre : D Section : 9 Type : Poutre longitudinale int. en b?ton  
Date : mai 2014 Inspection par : SD, CG, VD, HA Échelle : 1" = 5'

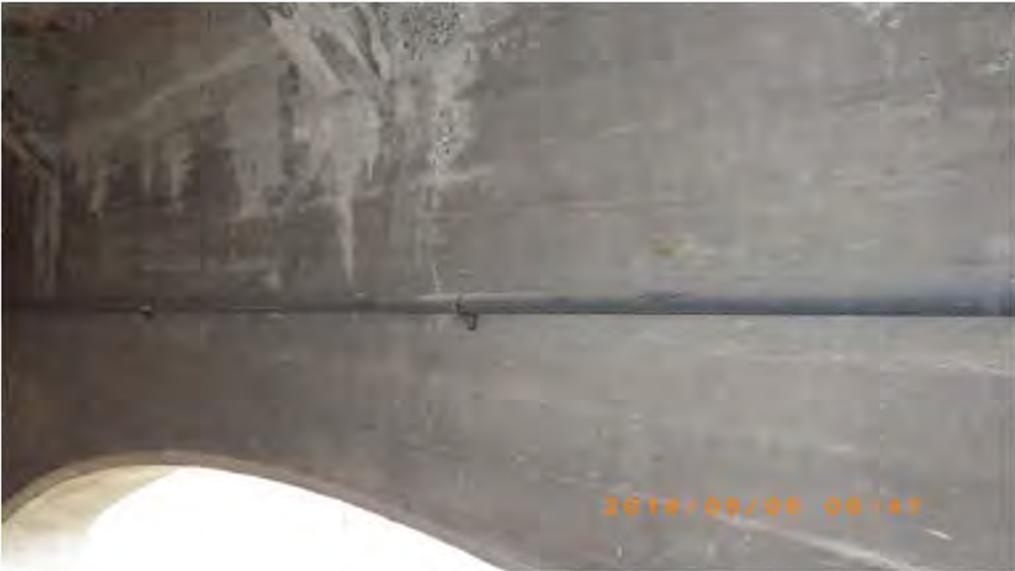
<b>Photo no.:</b> JC_9_140505_CG_013

<b>Identification</b>	
<b>Élément / Description:</b> Poutres intérieures (B à F)	
<b>Sous-élément / type :</b> Poutre en béton armé D P-D	
<b>Localisation</b>	
<b>Travée / axe :</b> 57-58	
<b>Localisation :</b> Face Est	
<b>Remarques / Observations</b>	
Éclatement localisé du béton sur 2% des surfaces à l'axe 58.	
<b>Recomm. no :</b> 8415, 10020	<b>Fichier :</b> JC_9_140505_CG_013.jpg

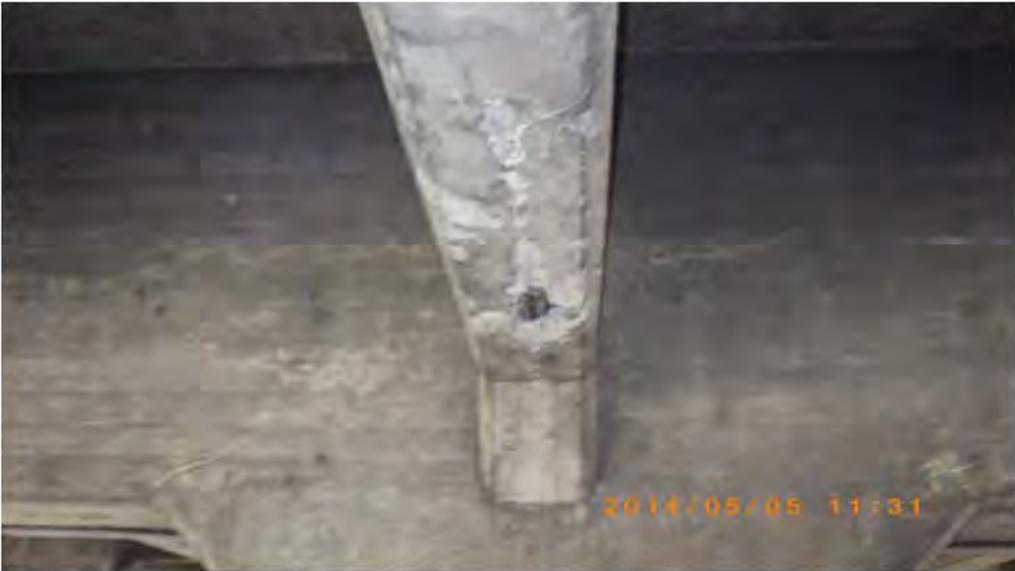
<b>Photo no.:</b> JC_9_140505_CG_027

<b>Identification</b>	
<b>Élément / Description:</b> Poutres intérieures (B à F)	
<b>Sous-élément / type :</b> Poutre en béton armé D P-D	
<b>Localisation</b>	
<b>Travée / axe :</b> 59-60	
<b>Localisation :</b> Dessous	
<b>Remarques / Observations</b>	
Délamination et éclatement du béton sur 5% des surfaces localisé sous la poutre, près de l'axe 60.	
<b>Recomm. no :</b> 8415, 10020	<b>Fichier :</b> JC_9_140505_CG_027.jpg

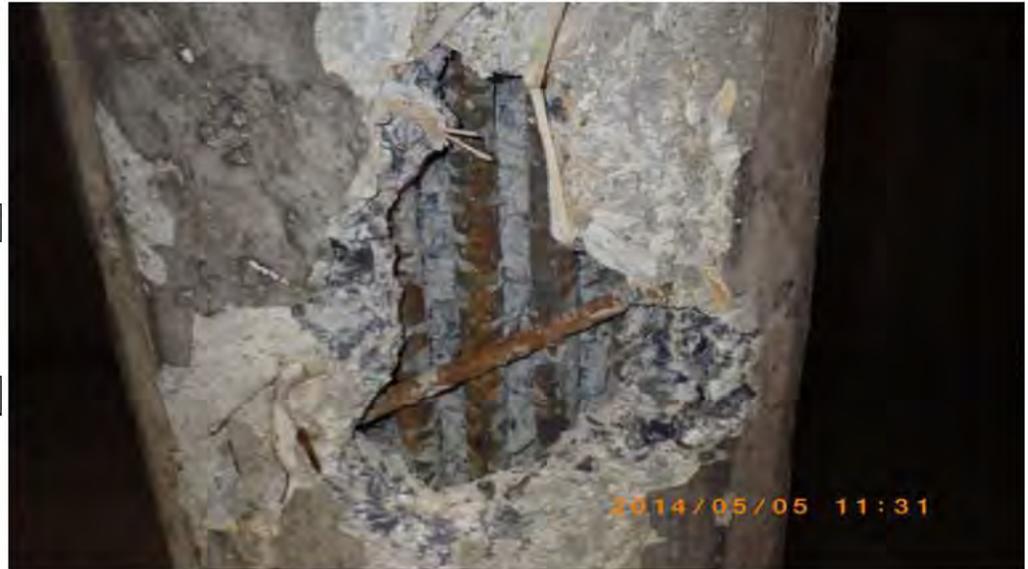
Fichier : JC\_9\_140505\_CG\_028.jpg

Délaminage et éclatement du béton sur 5% des surfaces localisé sous la poutre, près de l'axe 60.

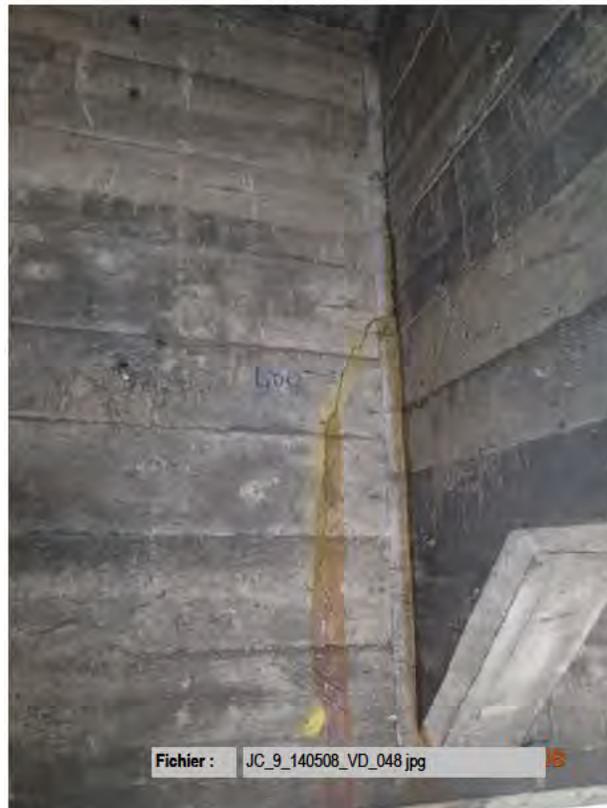
Fichier : JC\_9\_140508\_VD\_048.jpg

Fissures de flexion (0.5mm) et flexion-cisaillement (0.1mm et 1mm) sur 1 % des surfaces.

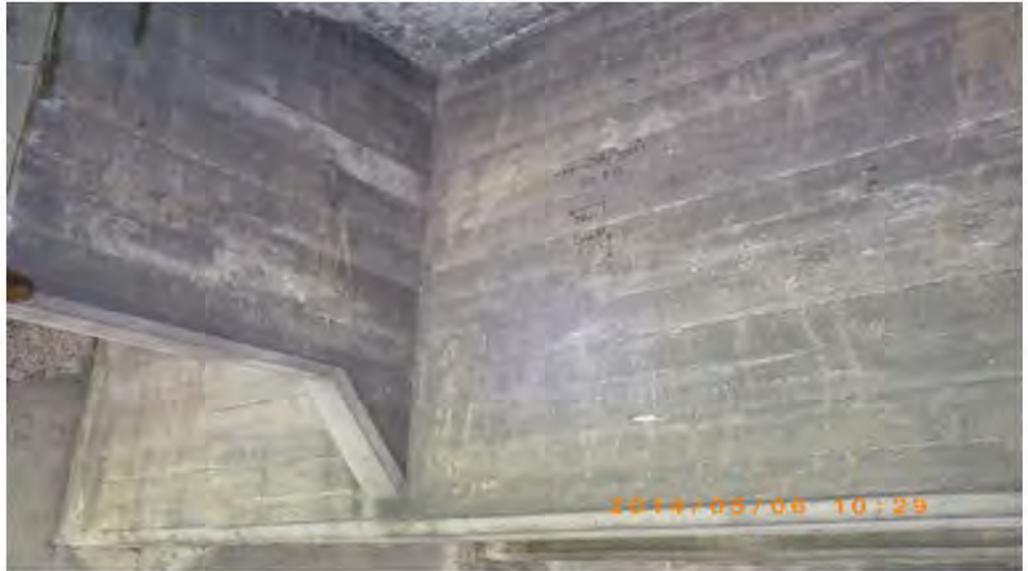
Fichier : JC\_9\_140505\_CG\_108.jpg

1 fissure de flexion-cisaillement de 0.8mm entre les diaphragmes 2 et 3 représentant 1% des surfaces.

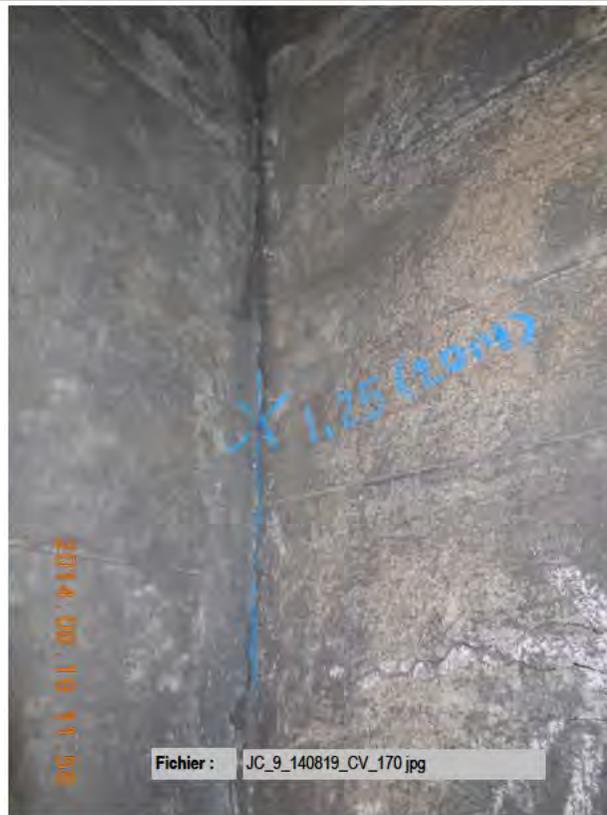
Fichier : JC\_9\_140819\_CV\_170.jpg

Fissure verticale de 2.5mm près de l'appui de l'axe 60 affectant de façon très importante la capacité à supporter les charges (Voir le rapport d'évaluation de capacité portante - Contrat 61865).

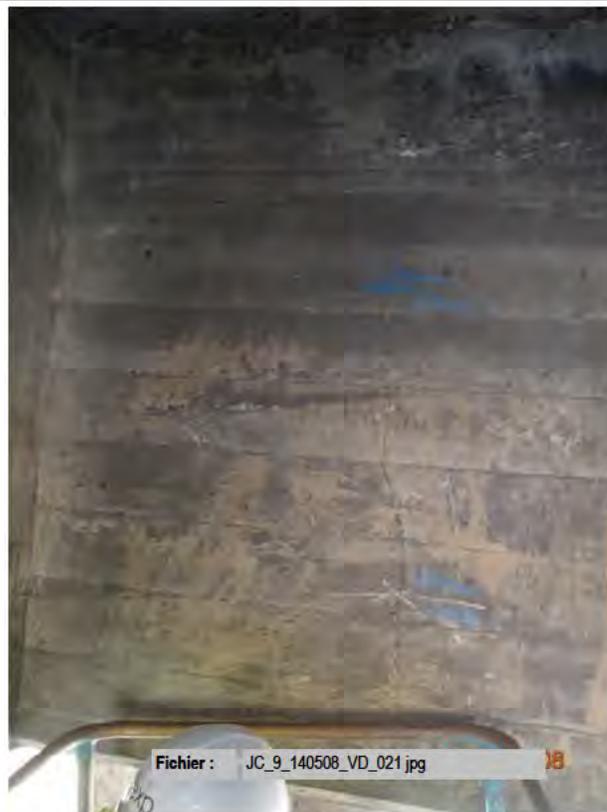
Fichier : JC\_9\_140508\_VD\_021.jpg

1 fissure de cisaillement de 1mm près de l'axe 56 affectant de façon très importante la capacité à supporter les charges (Voir le rapport d'évaluation de capacité portante - Contrat 61865).

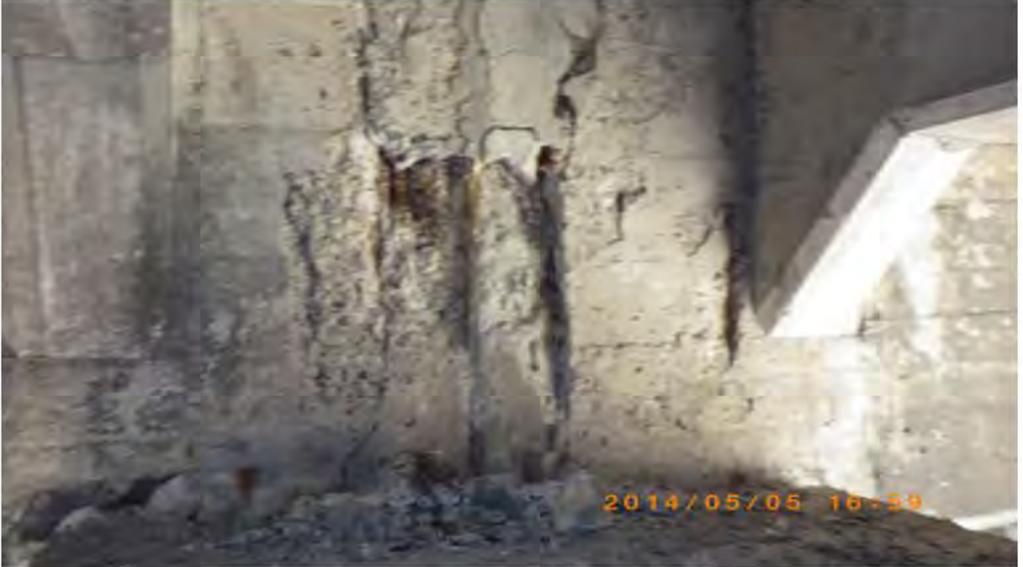
<b>Photo no.:</b> JC_9_140505_CG_076

<b>Identification</b>	
<b>Élément / Description:</b> Poutres intérieures (B à F)	
<b>Sous-élément / type :</b> Poutre en béton armé F P-F	
<b>Localisation</b>	
<b>Travée / axe :</b> 58-59	
<b>Localisation :</b> Face Ouest	
<b>Remarques / Observations</b>	
Délaminage et éclatement du béton avec armatures visibles corrodées sur 5% des surfaces, à l'axe 58.	
<b>Fichier :</b> JC_9_140505_CG_076.jpg	
<b>Recomm. no :</b> 8415, 10020

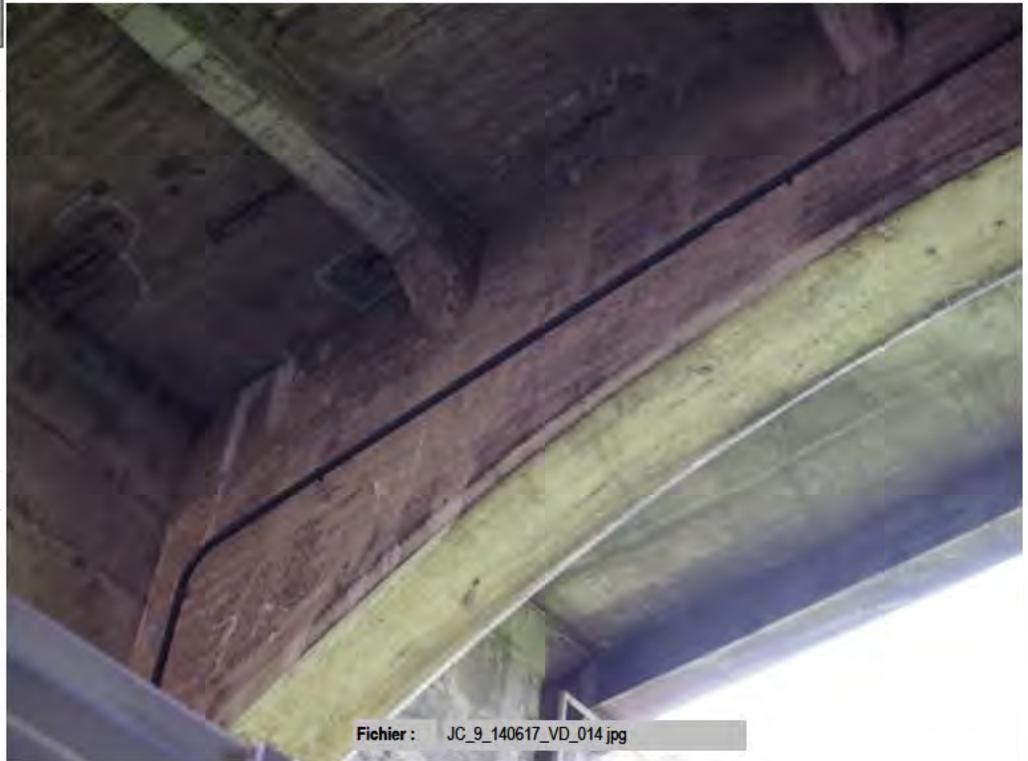
Fichier : JC\_9\_140617\_VD\_014.jpg

Délaminage du béton sur 3% des surfaces.

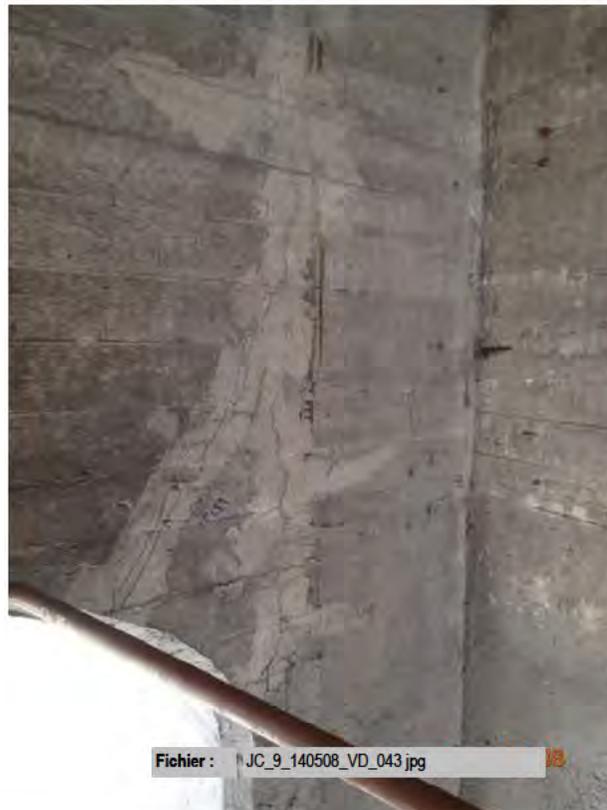
Fichier : JC\_9\_140508\_VD\_043.jpg

Produit d'injection à l'époxy fissuré (0.5mm) indiquant un possible mouvement.

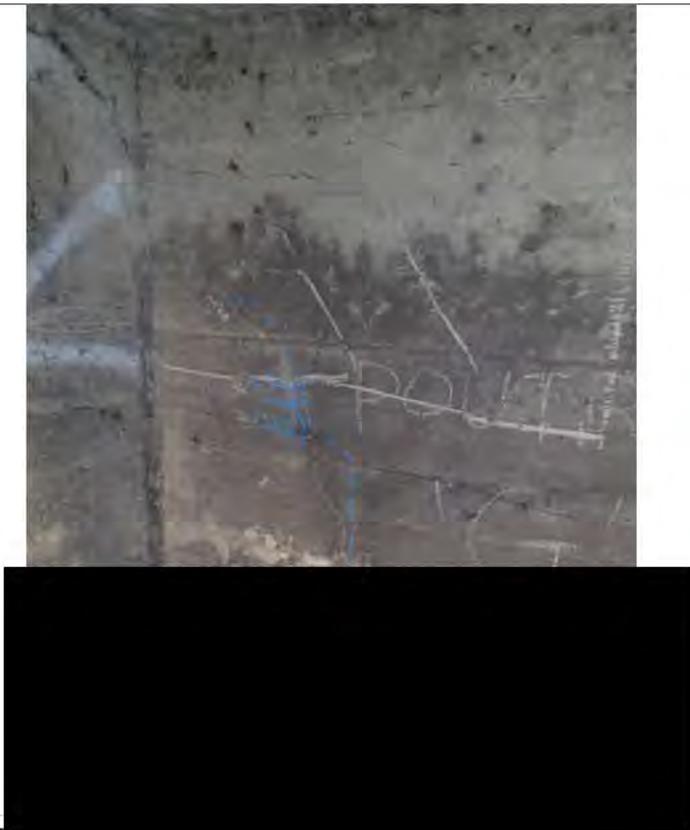
<b>Photo no.:</b> JC_9_140508_VD_016

<b>Identification</b>	
<b>Élément / Description:</b> Poutre de rive G (Amont)	
<b>Sous-élément / type :</b> Poutre en béton armé G	
<b>Localisation</b>	
<b>Travée / axe :</b> 56-57	
<b>Localisation :</b> Face Est	
<b>Remarques / Observations</b>	
Délaminage du béton sur 2% des surfaces.	
<b>Recomm. no :</b> 8415, 10020

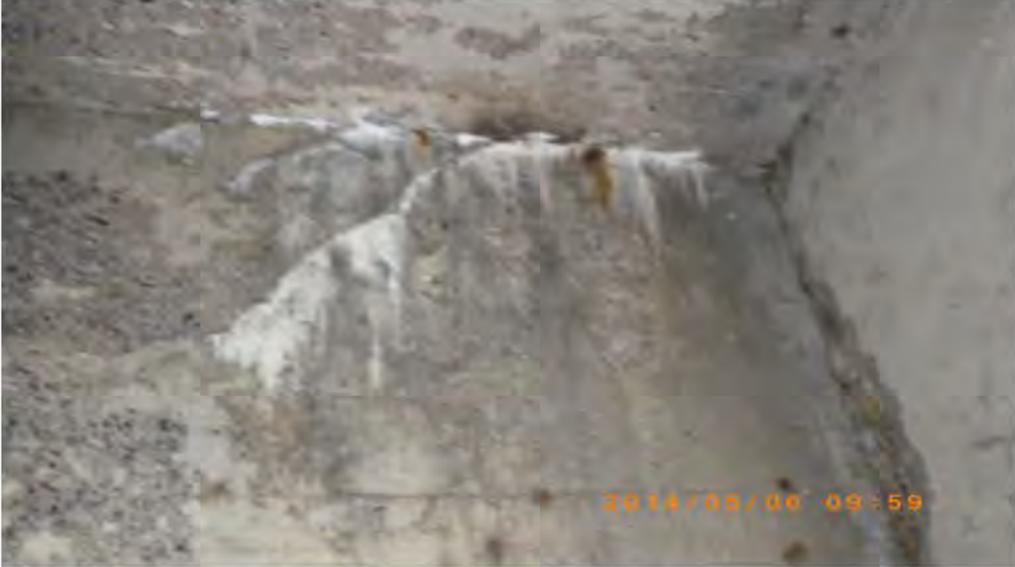
<b>Photo no.:</b> JC_9_140505_CG_103

<b>Identification</b>	
<b>Élément / Description:</b> Poutre de rive G (Amont)	
<b>Sous-élément / type :</b> Poutre en béton armé G	
<b>Localisation</b>	
<b>Travée / axe :</b> 60-61	
<b>Localisation :</b> Face Ouest (Intérieur)	
<b>Remarques / Observations</b>	
Fissures obliques de 0.1mm près de la culée 61 avec trace d'efflorescence.	
<b>Recomm. no :</b> 8415, 10020	
<b>Fichier :</b> JC_9_140505_CG_103.jpg

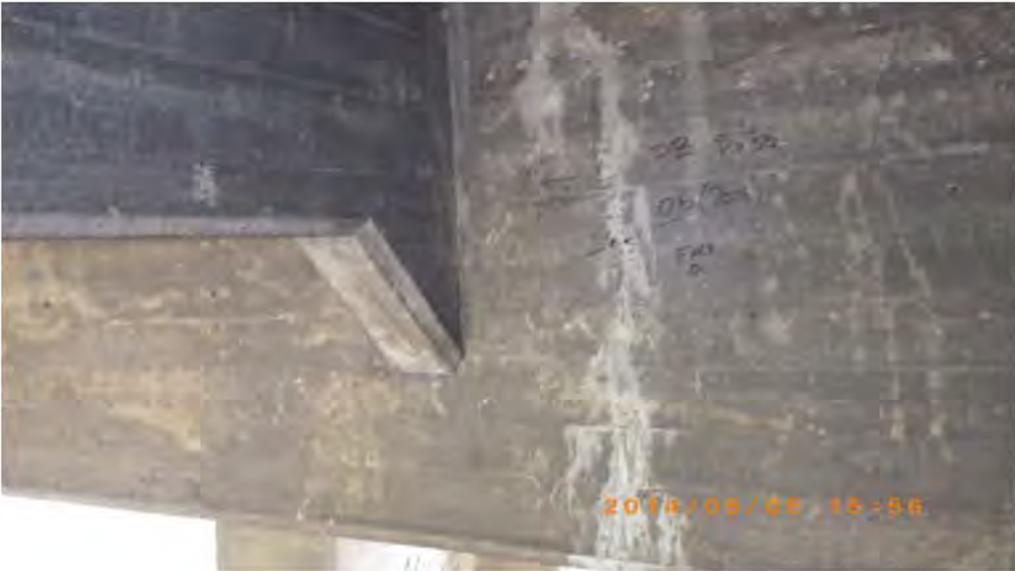
<b>Photo no.:</b> JC_9_140505_CG_065

<b>Identification</b>	
<b>Élément / Description:</b> Diaphragmes	
<b>Sous-élément / type :</b> Diaphragmes sud	
<b>Localisation</b>	
<b>Travée / axe :</b> 58-59	
<b>Localisation :</b> Face Nord	
<b>Remarques / Observations</b>	
Fissures verticales de 0.8mm sur 1% des surfaces localisé entre les poutres B et C.	
<b>Recomm. no :</b> 8415, 10020	
<b>Fichier :</b> JC_9_140505_CG_065.jpg

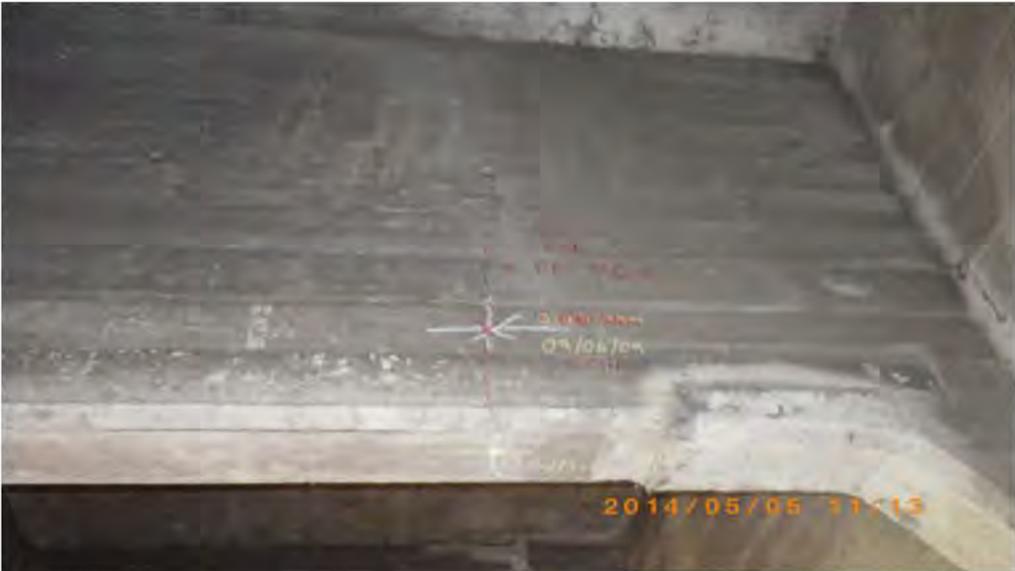
<b>Photo no.:</b> JC_9_140505_CG_025

<b>Identification</b>	
<b>Élément / Description:</b> Diaphragmes	
<b>Sous-élément / type :</b> Diaphragmes sud	
<b>Localisation</b>	
<b>Travée / axe :</b> 59-60	
<b>Localisation :</b> Face nord, Axe D-E	
<b>Remarques / Observations</b>	
Fissures verticales de 0.8mm à 1mm sur 2% des surfaces.	
<b>Recomm. no :</b> 8415, 10020	
<b>Fichier :</b> JC_9_140505_CG_025.jpg

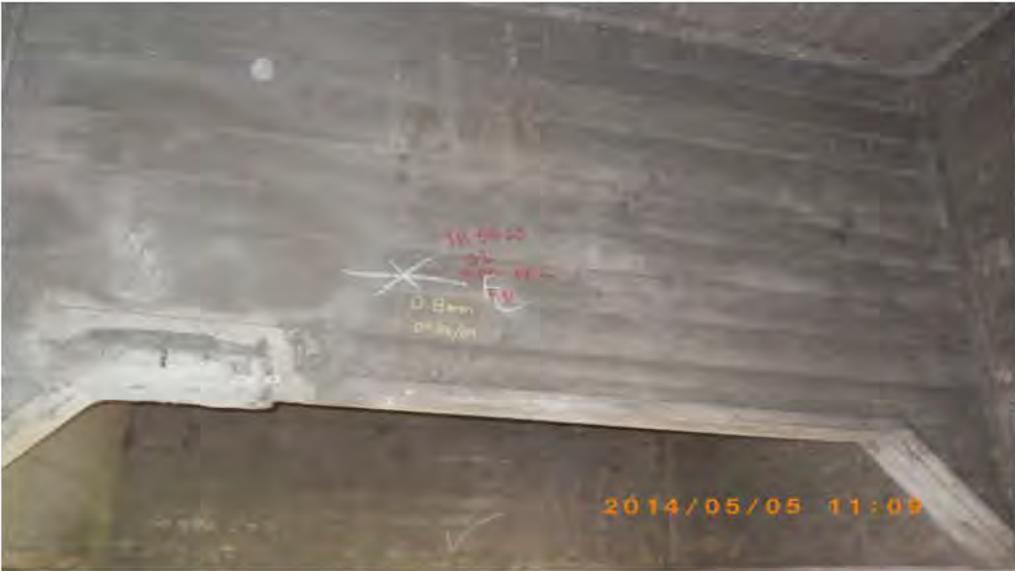
<b>Photo no.:</b> JC_9_140505_CG_024

<b>Identification</b>	
<b>Élément / Description:</b> Diaphragmes	
<b>Sous-élément / type :</b> Diaphragmes sud	
<b>Localisation</b>	
<b>Travée / axe :</b> 59-60	
<b>Localisation :</b> Face nord, Axe D-E	
<b>Remarques / Observations</b>	
Délaminage et éclatement du béton avec armatures visibles corrodées sur 15% des surfaces.	
<b>Recomm. no :</b> 8415, 10020	<b>Fichier :</b> JC_9_140505_CG_024.jpg

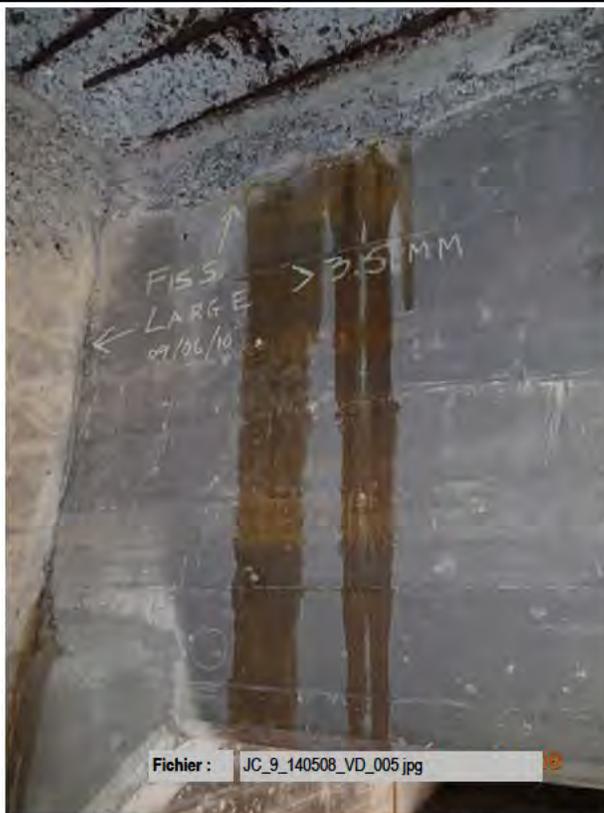
Fissure verticale de 6 à 7mm sur 1%  
des surfaces localisée entre les  
poutres E et F.
