Ponts
JACQUES CARTIER +
CHAMPLAIN
Bridges
Canada

**Pont Champlain, Services de consultant, Inspections annuelles
des sections 5, 6 et 7 et services d'assistance
pour inspections sur demande (2015-2018) – Contrat 62450**

**Rapport d'inspection 2018 – Volume 1 : Inspection annuelle
des sections 5 et 7 – Version finale**

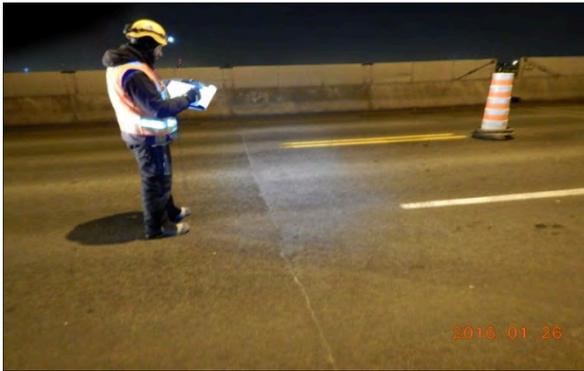
Figure 1 : Exemple d'inspection détaillée sur le tablier, exécutée à pied à partir de la surface de roulement du tablier

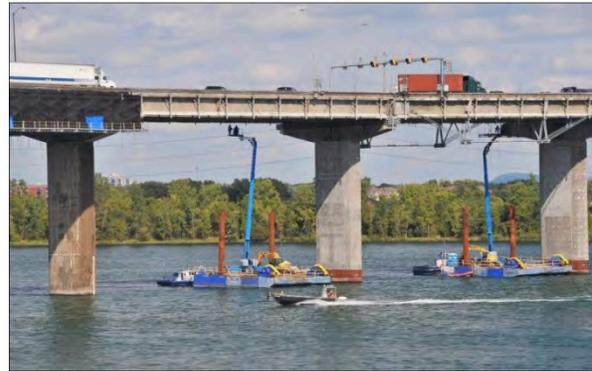
Figure 2 : Exemple d'inspection détaillée, exécutée à l'aide de nacelles élévatrices placées sur barges flottantes

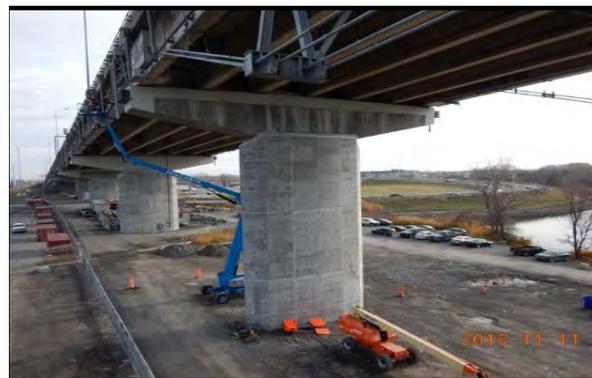
Figure 4 : Exemple d'inspection détaillée, exécutée à l'aide d'une nacelle élévatrice à partir de la terre ferme
