# Pont Champlain

## Inspection annuelle 2013

Volume 1 – Sommaire de l'inspection annuelle et recommandations

Contrat : 61195

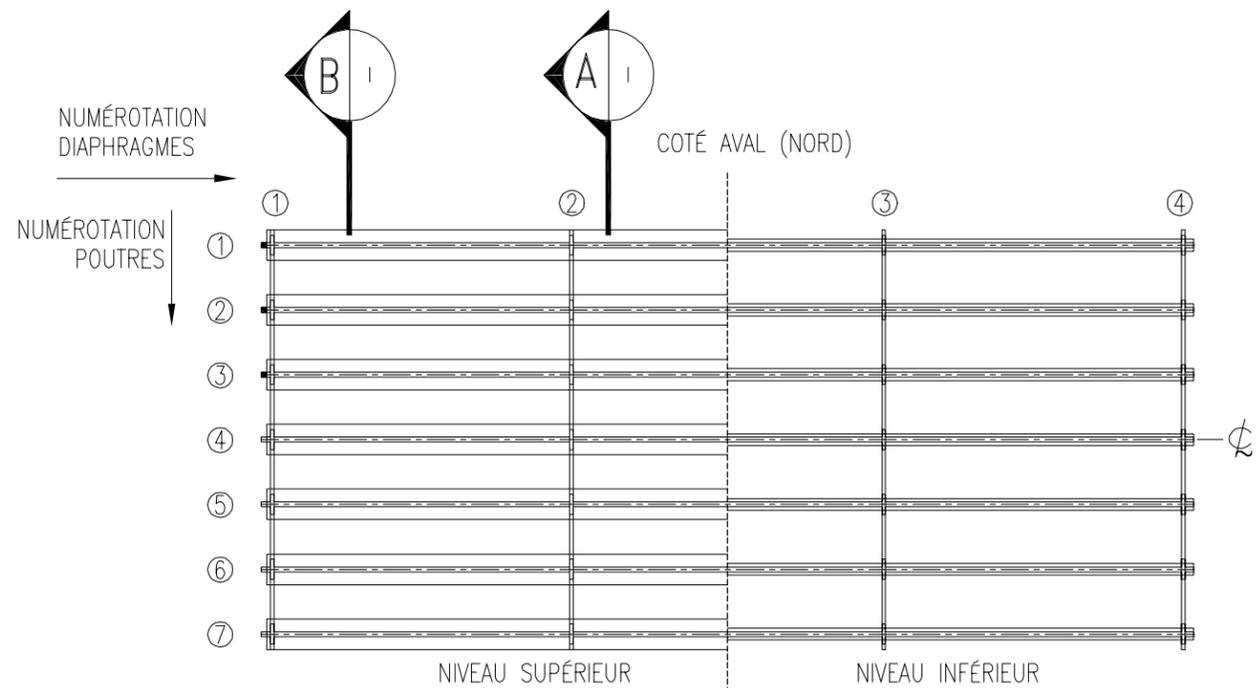
COTÉ AMONT (SUD)  
TRAVÉE TYPE

APPELLATION ORIGINALE: 176'-4" SPAN  
 DESSINS DE CONSTRUCTION ORIGINAUX: 12942-EE-7, 8, 9, 11 ET 12  
 ANNÉE DE LA CONSTRUCTION ORIGINALE: 1959-61  
 REMPLACEMENT DES GLISSIÈRES ET DU DRAINAGE: (1995)  
 CONTRAT: 92-40/290 DESSIN: 122040-122071  
 SURFACE CARROSSABLE: 1209.3 m<sup>2</sup>

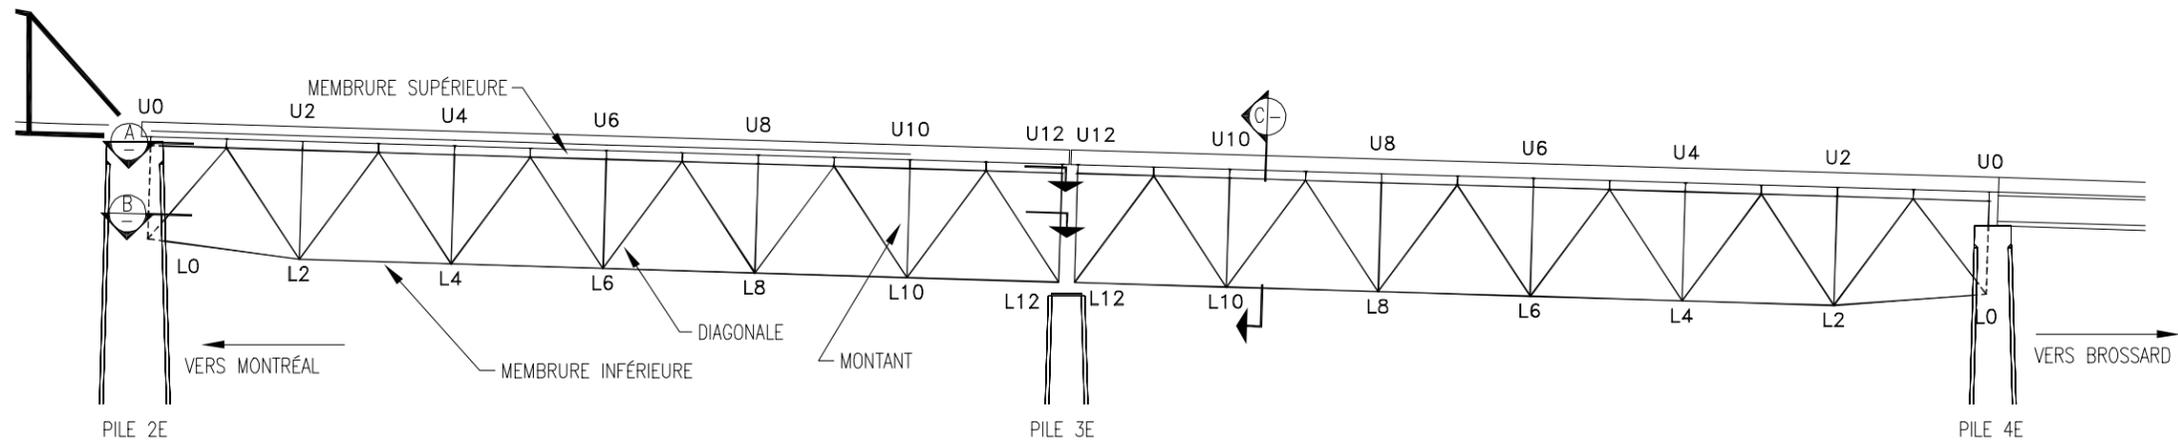
ÉLÉVATION AMONT

DESSINS DE CONSTRUCTION ORIGINAUX: E-11 À E-18, E-101, ET  
1 À 4, 41 À 90, 12942-F-S-84  
ANNÉE DE LA CONSTRUCTION ORIGINALE: 1960-61  
REEMPLACEMENT DU TABLIER (1990-1993): CONTRAT 92-4/11  
DESSIN DE REMPLACEMENT DU TABLIER: 121034-121051,  
121228-121235,  
122326-122375,  
122419-122530.

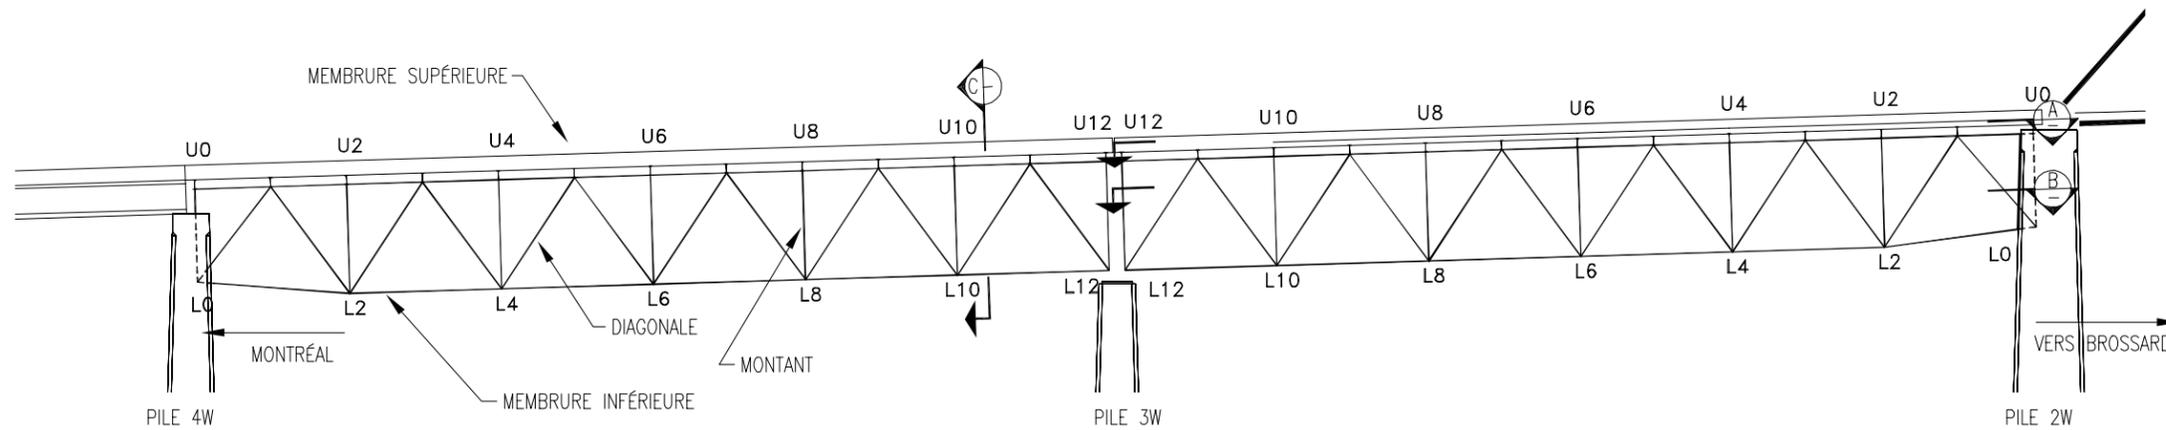
ÉLÉVATION AMONT

APPELLATION ORIGINALE: "252' APPROACH SPANS"  
DESSINS DE CONSTRUCTION ORIGINAUX: E-11 À E-18, E-101, ET 1 À 4, 41 À 90, 12942-F  
ANNÉE DE LA CONSTRUCTION ORIGINALE: 1960-61  
REPLACEMENT DU TABLIER (1990-1993): CONTRAT 92-4/11  
DESSIN DE REMPLACEMENT DU TABLIER: 121034-121051, 121228-121235, 122326-122375, 122419-122530.

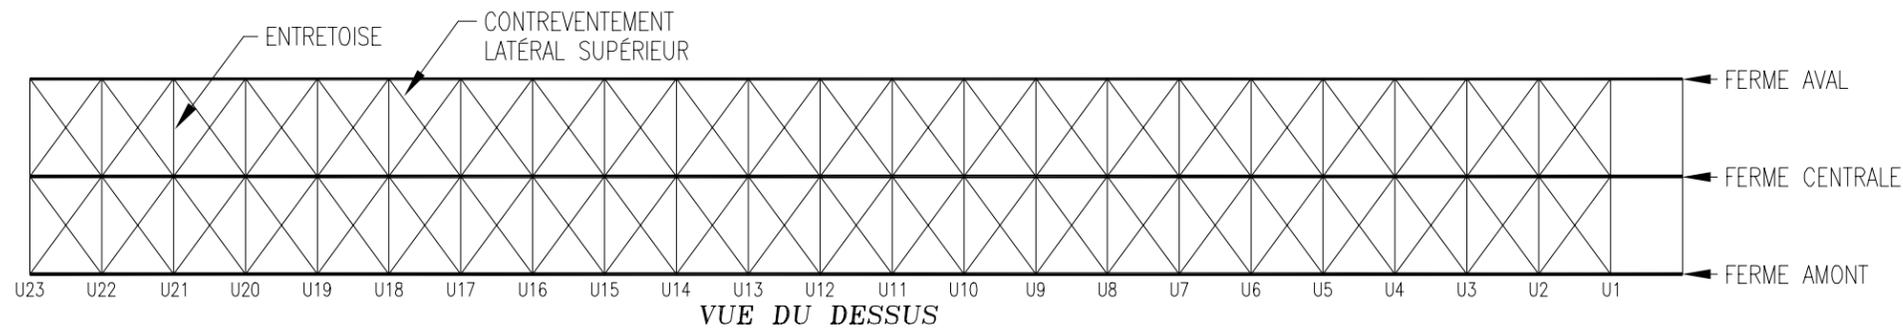
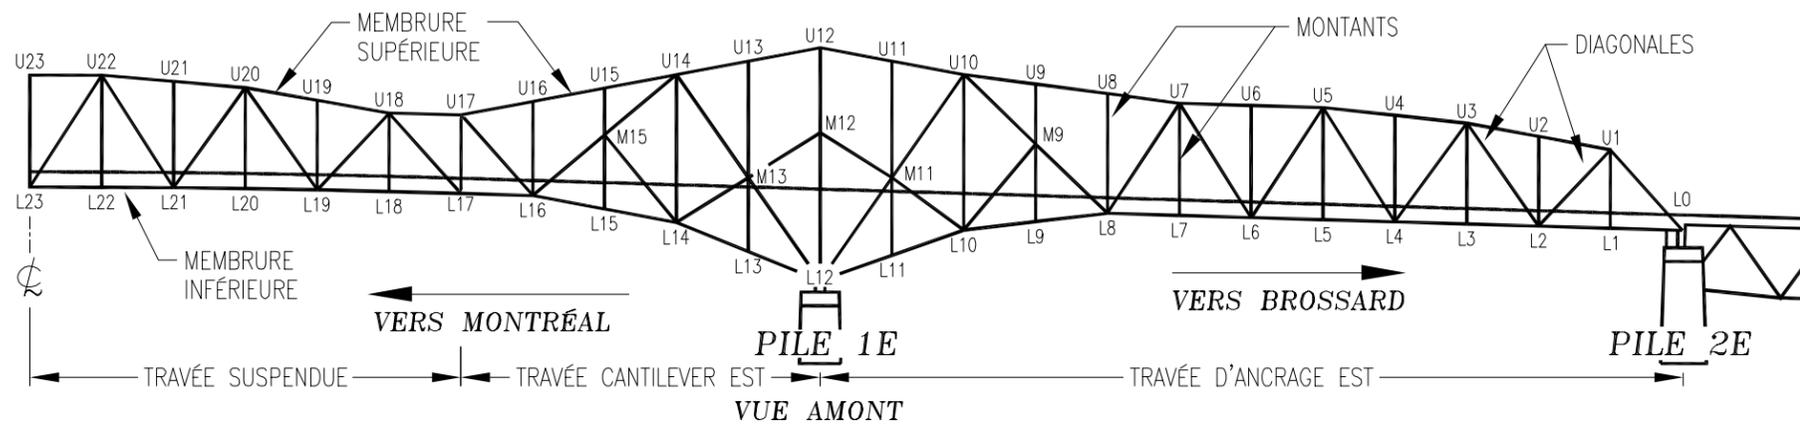
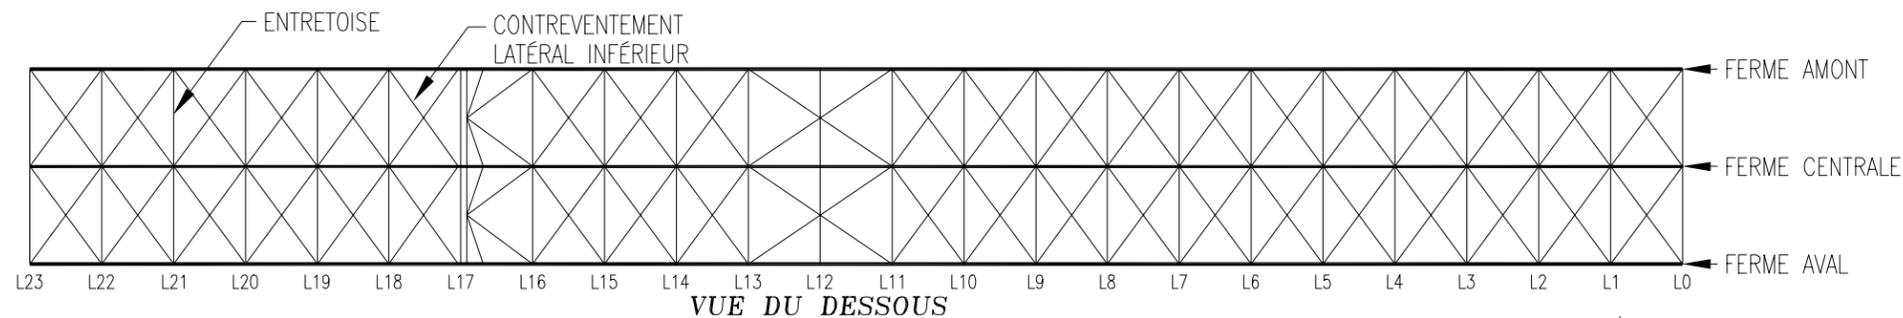
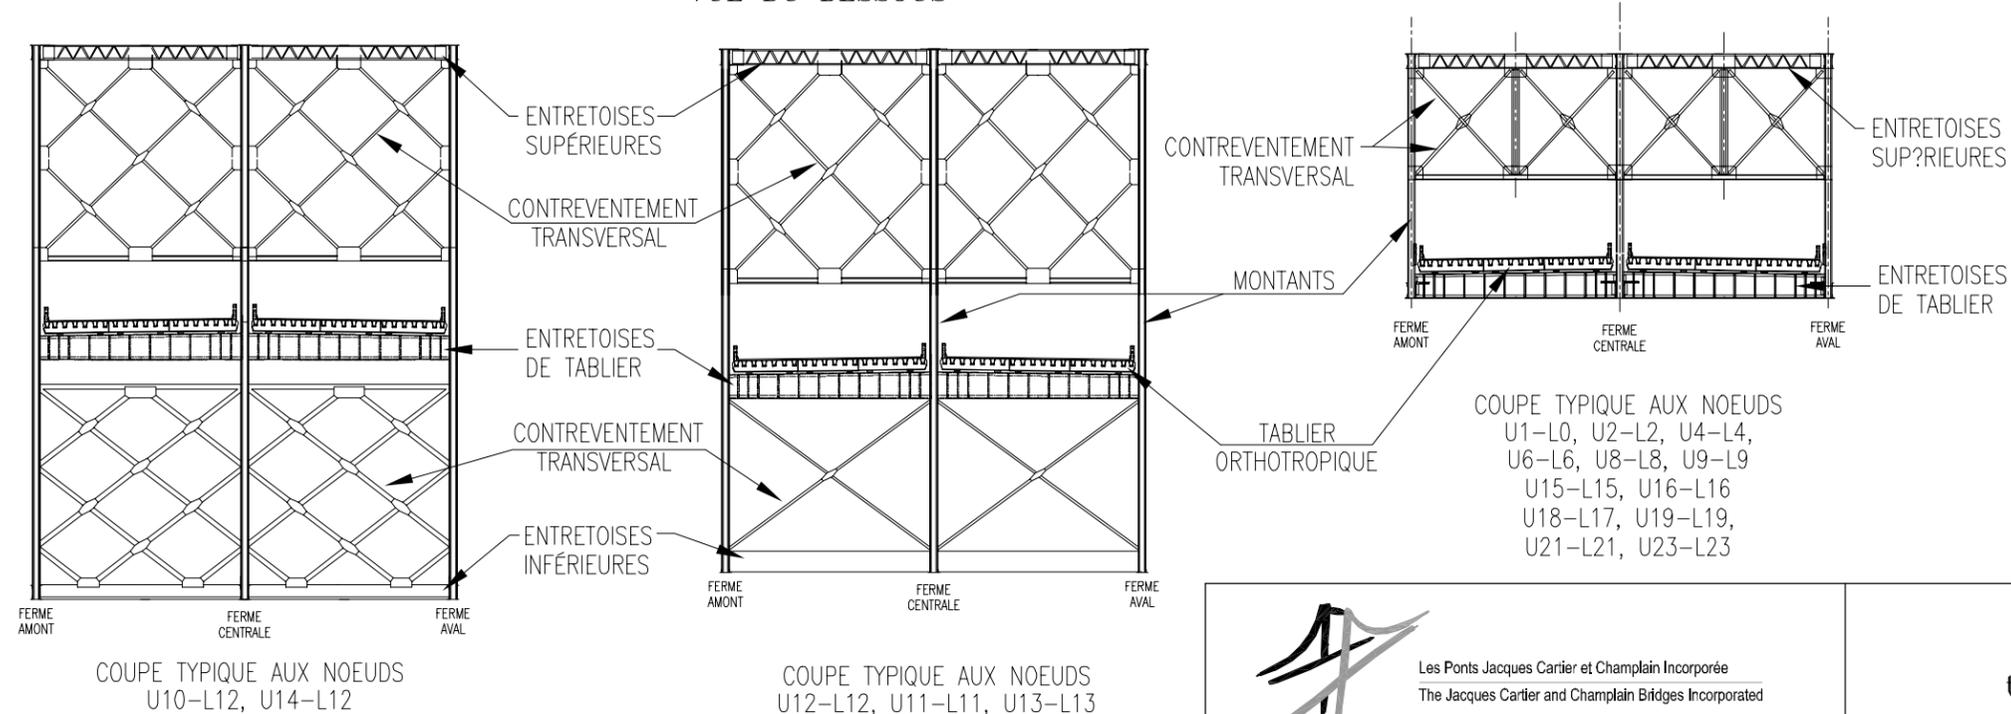
APPELLATION ORIGINALE: "SUPERSTRUCTURE"  
DESSINS DE CONSTRUCTION ORIGINAUX: E-1 À E-105  
12942-F-1 À 350  
ANNÉE DE LA CONSTRUCTION ORIGINALE: 1960-61  
REPLACEMENT DU TABLIER (1990-1994): CONTRAT 92-4/11  
DESSIN DE REMPLACEMENT DU TABLIER: 121032-121051 & 121060  
121252-121257 & 121330  
122173-122535

La superstructure métallique de la section 6 est dans un état général bon pour ce qui est des éléments situés sous le tablier et très bon pour les éléments situés au-dessus du tablier. L'entretien régulier (peinturage) semble avoir permis de conserver l'intégrité structurale malgré quelques défauts localisés principalement aux nœuds des

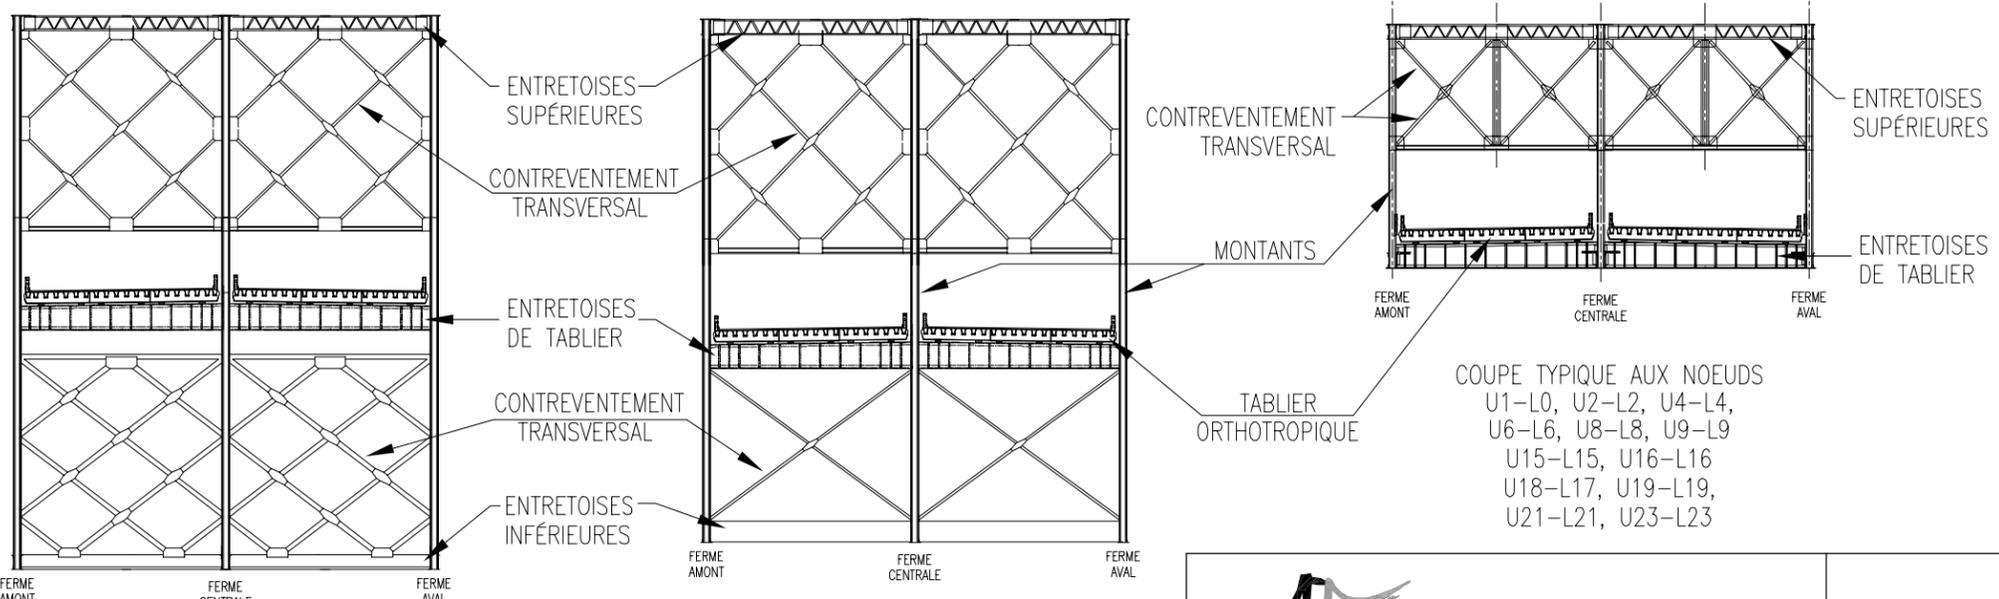
COUPE TYPIQUE AUX NOEUDS U10-L12, U14-L12

COUPE TYPIQUE AUX NOEUDS U12-L12, U11-L11, U13-L13

COUPE TYPIQUE AUX NOEUDS U15-L15, U16-L16, U18-L17, U19-L19, U21-L21, U23-L23

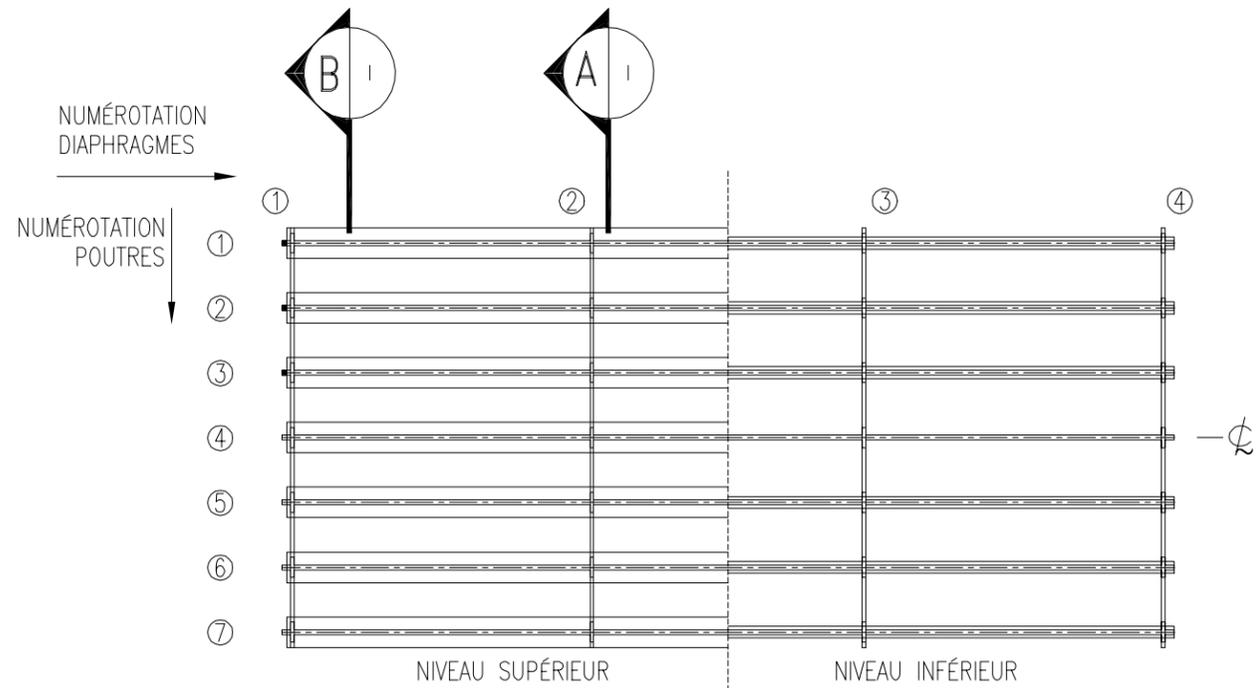
TRAVÉE TYPE

APPELLATION ORIGINALE: 168'-8" SPAN  
 DESSINS DE CONSTRUCTION ORIGINAUX: 12942-EE-20 À 27  
 ANNÉE DE LA CONSTRUCTION ORIGINALE: 1959-61  
 REMPLACEMENT DES GLISSIÈRES ET DU DRAINAGE: (1995)  
 CONTRAT: 92-40/290 DESSIN: 122040-122071  
 SURFACE CARROSABLE: 1156.7 m2

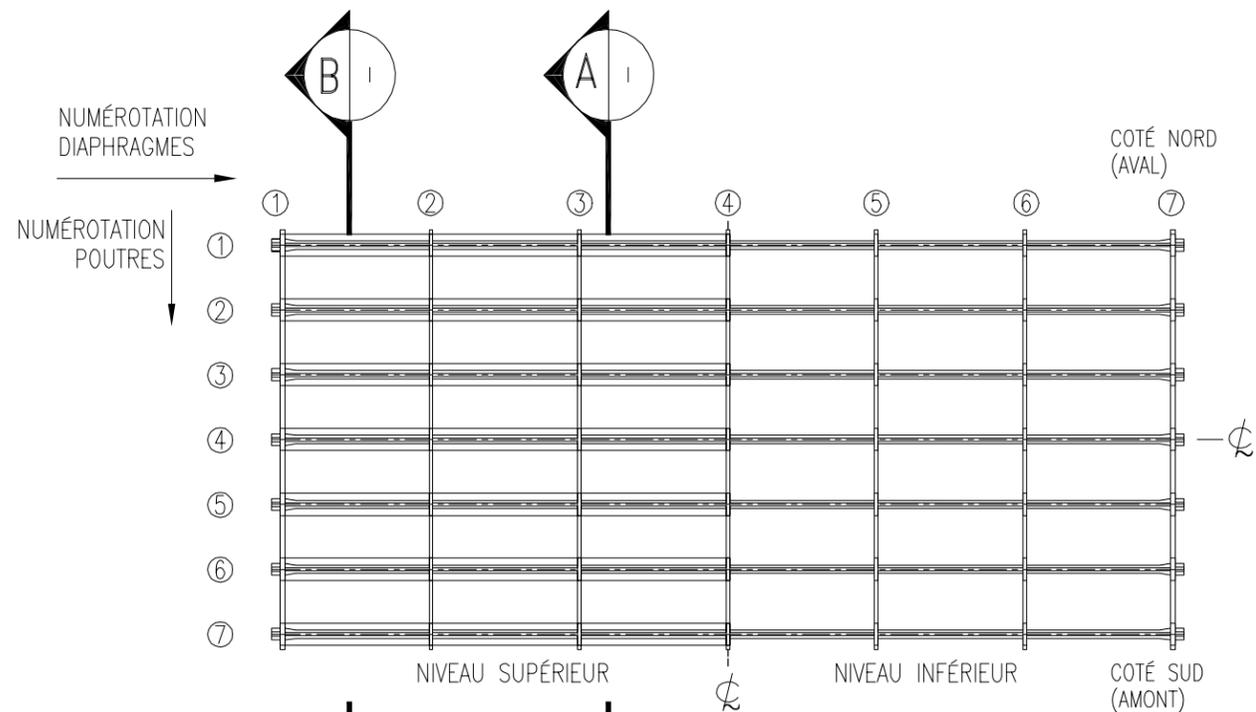
TRAVÉE TYPE

APPELLATION ORIGINALE: 172'-4" SPAN  
 DESSINS DE CONSTRUCTION ORIGINAUX: 12942-L- 160 À 168  
 ANNÉE DE LA CONSTRUCTION ORIGINALE: 1959-61  
 REMPLACEMENT DES GLISSIÈRES ET DU DRAINAGE: (1995)  
 CONTRAT: 92-40/290 DESSIN: 122040-122071  
 SURFACE CARROSSABLE: 1181.8 m2

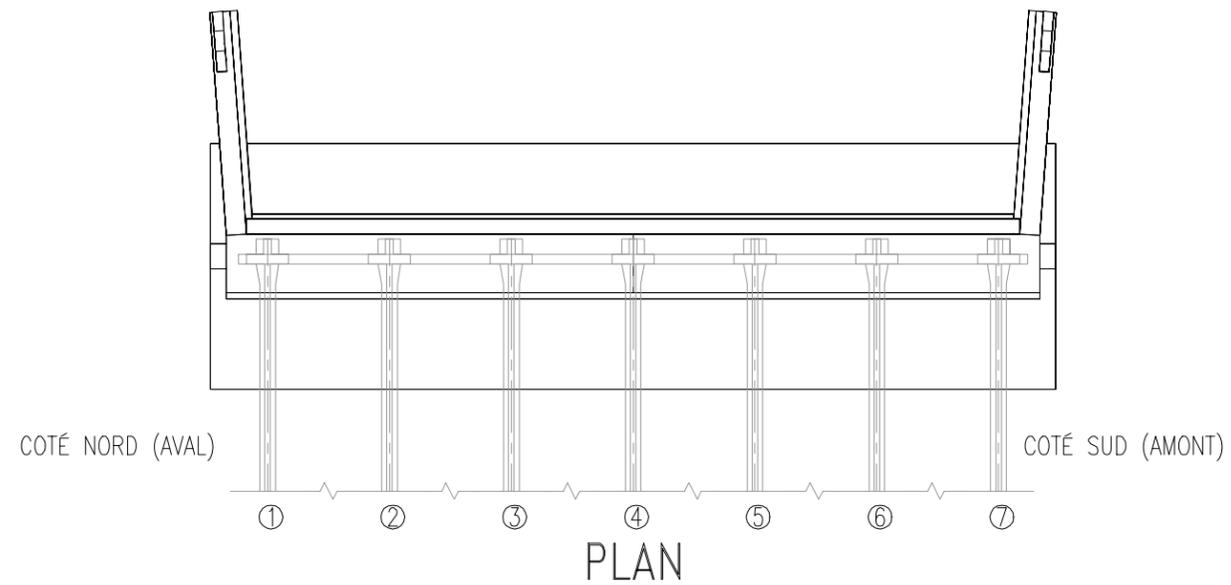
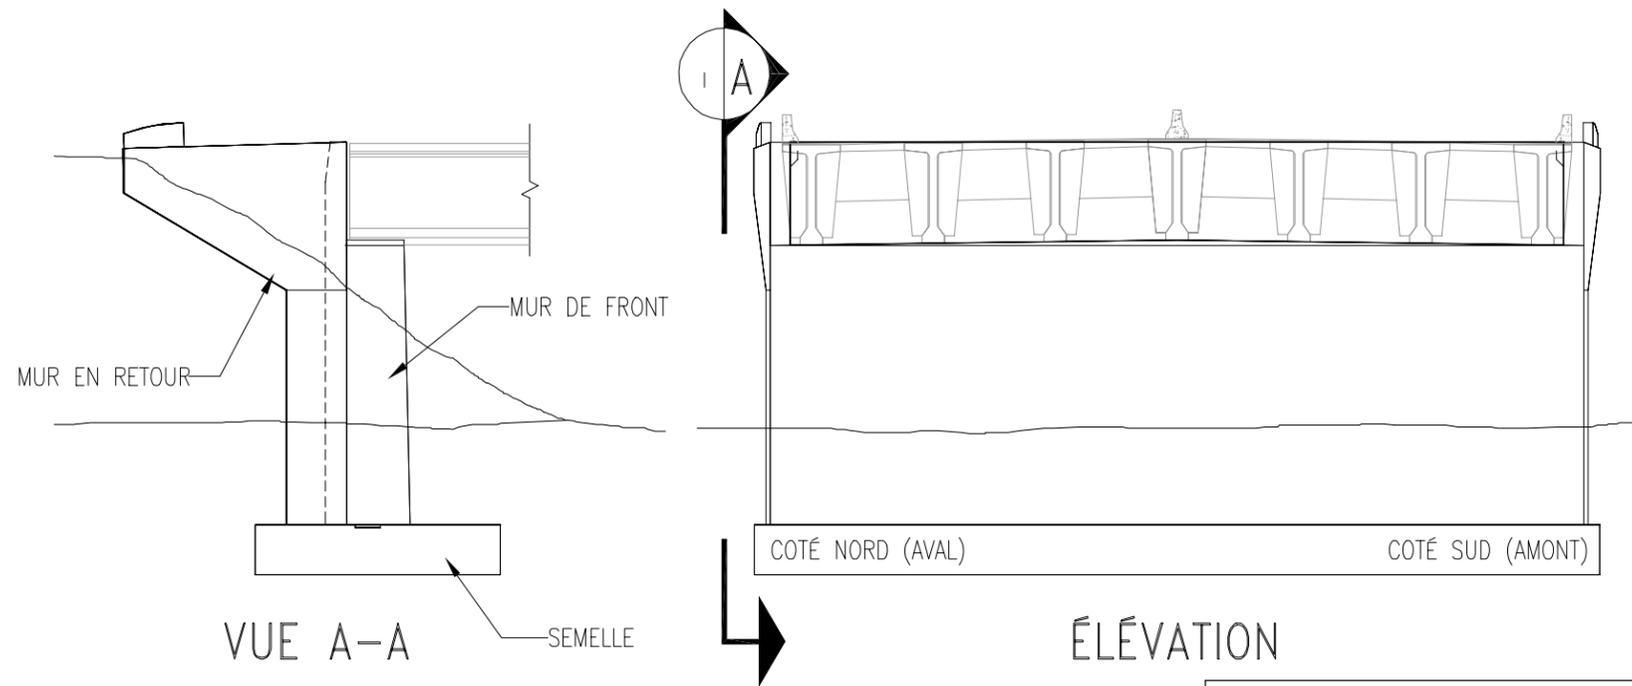
CULÉE EST (14E)  
PLAN DE LOCALISATION

ÉLÉVATION

APPELLATION ORIGINALE: CULÉE EST  
DESSINS DE CONSTRUCTION ORIGINAUX: 12942-L- 159 A 168  
ANNÉE DE LA CONSTRUCTION ORIGINALE: 1959-61
